Chênée : NDB - fruitière

Expertise visuelle

Rapport

Maître de l'ouvrage : CHU de Liège
Commune : Liège (Chênée) rue de Gaillarmont 600

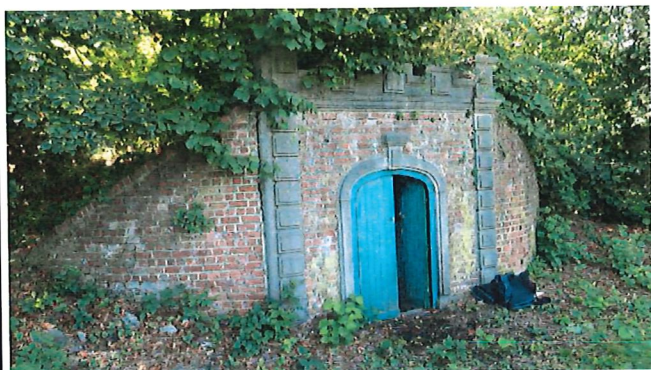
- Présence de végétation
- Joints et briques endommagés
- Fissures

Photo 01 : vue d'ensemble de l'entrée

Réparation des maçonnerie extérieures : fronton d'entrée, sortie des ventilations latérales et zénithales.

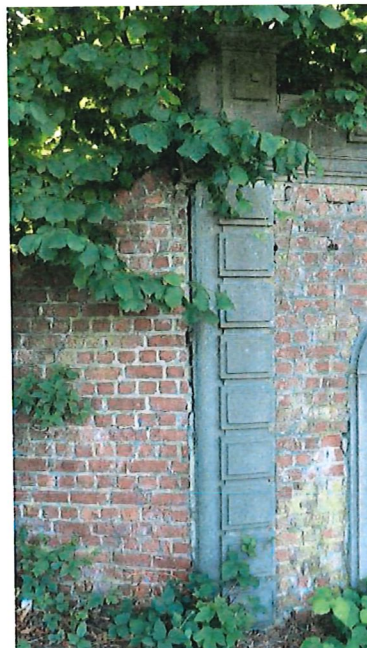
- Entrée : quelques désordres de faible ampleur et une fissure entre le fronton et le corps de l'ouvrage.
- Toiture : présence de végétations importantes dont les racines pourraient si elles ne sont pas maîtrisées endommager l'étanchéité.
- Sortie des ventilations latérales et zénithales : ces parties d'ouvrage sont fortement dégradées (maçonnerie disloquées).

Photo 02 : entrée détail
Désolidarisation entre le mur en aile et le fronton d'entrée

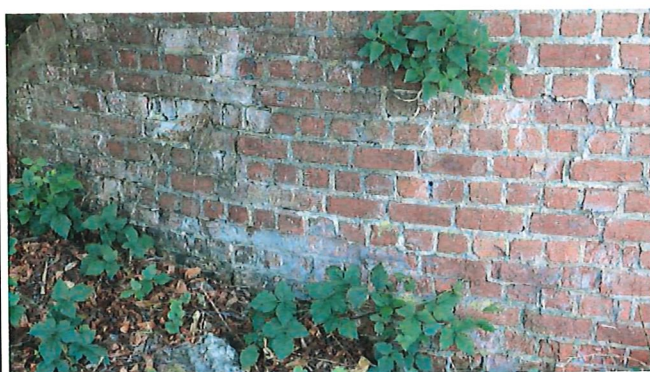
Photo 03 : entrée détail
Présence de végétation et de briques dégradées

Enlèvement des végétations et des racines

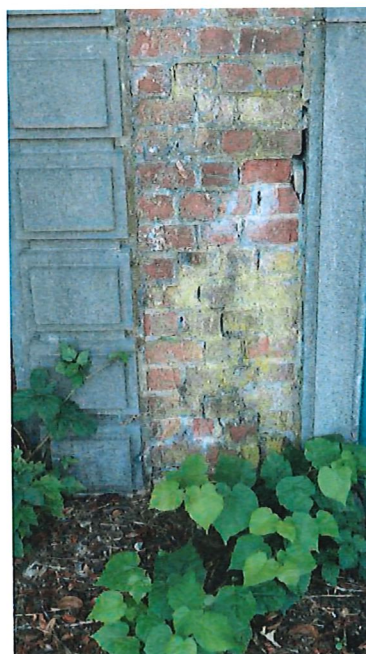
Photo 04 : entrée détail
Joints dégradés

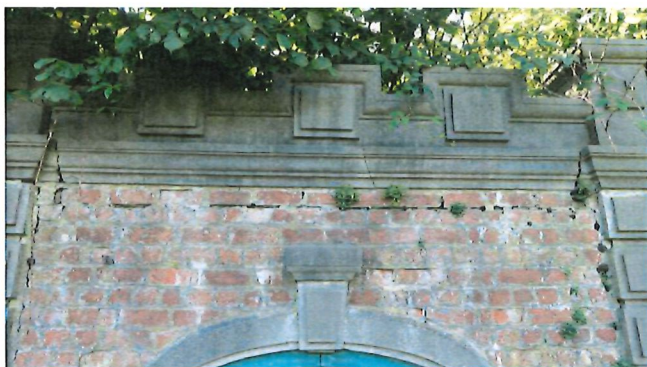
Photo 05 : entrée détail
Présence de végétation et de joints dégradés

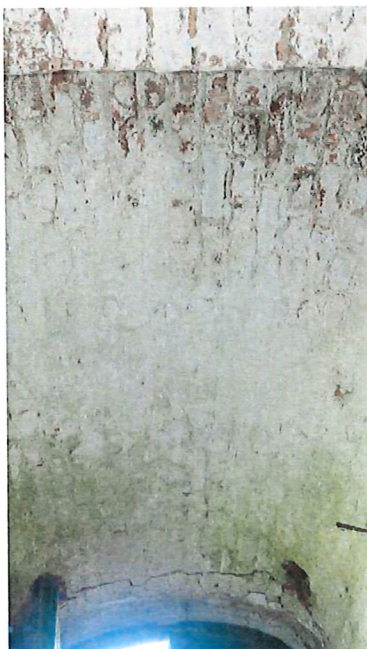
Photo 13 : escalier d'entrée
Fissure entre le fronton d'entrée et le corps du bâtiment

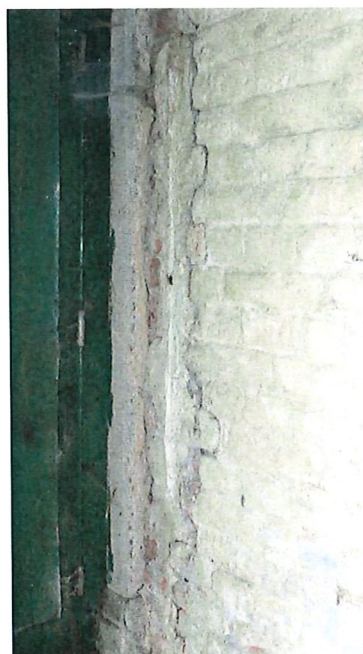
Photo 14 : escalier d'entrée
Fissure entre le fronton d'entrée et le corps du bâtiment

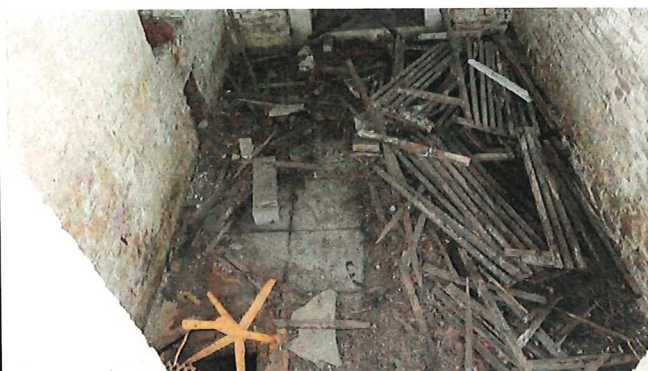
Photo 22 : « vestibule »
Présence de déchets au sol

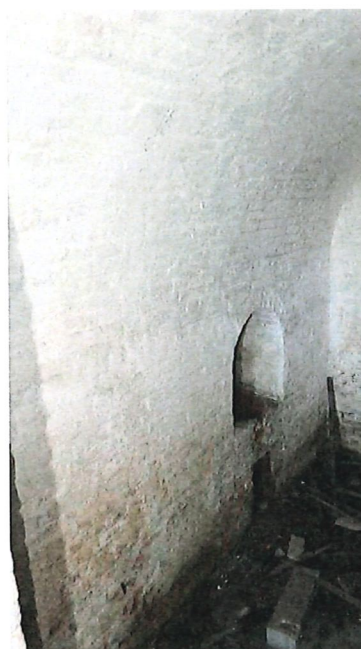
Il y a lieu également d'analyser la raison de la présence d'humidité et d'y remédier en fonction de l'utilisation prévue pour l'ouvrage. Il faut noter la présence d'un puisard ce qui aurait tendance à indiquer que le problème n'est pas nouveau.

Photo 24 : « vestibule » - mur gauche
Trace d'humidité

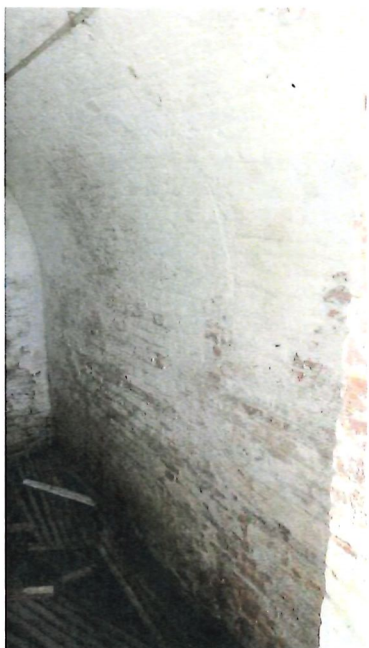
Photo 25 : « vestibule » - mur droit
Trace d'humidité

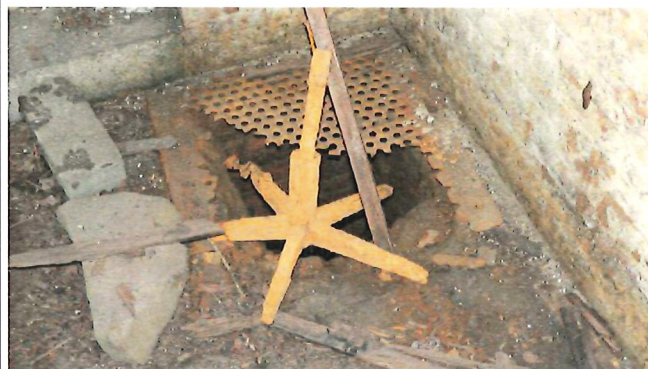
Photo 26 : « vestibule » - fosse de récolte des eaux

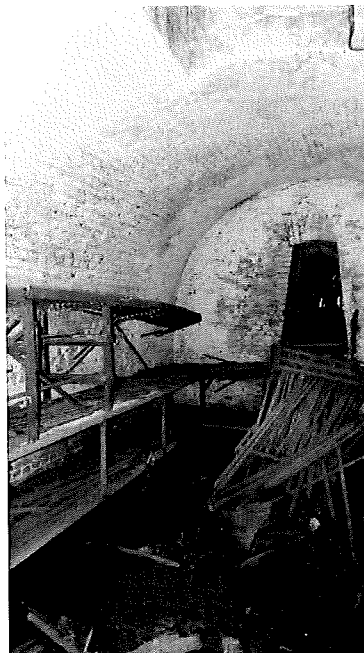
Photo 32 : fruitière
Présence de déchets au sol

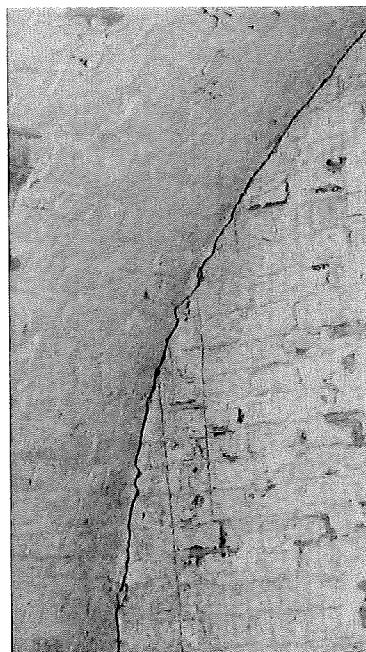
La structure intérieure ne présente pas de désordre particulier à l'exception d'une fissure (entre la voule et un tympan – figure 34) et de la présence d'humidité au sol et en pied des murs.

Photo 34 : fruitière
fissure

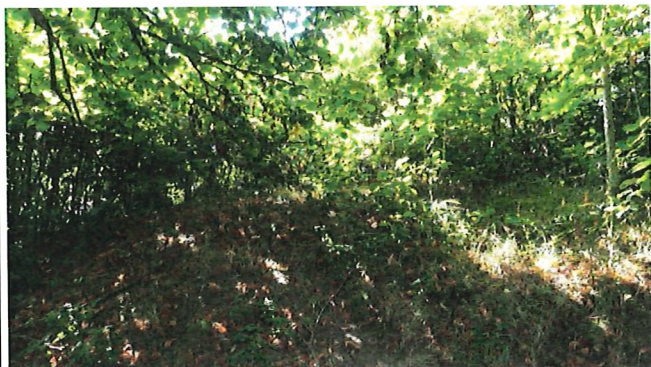
- présence de végétation abondante
- les ouvrages secondaires (sorties de ventilation) sont fortement endommagés. Les maçonneries y sont disloquées.

Photo 41 : vue de l'extérieur

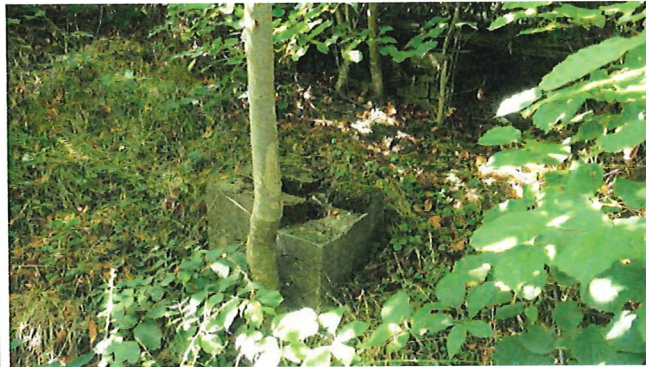
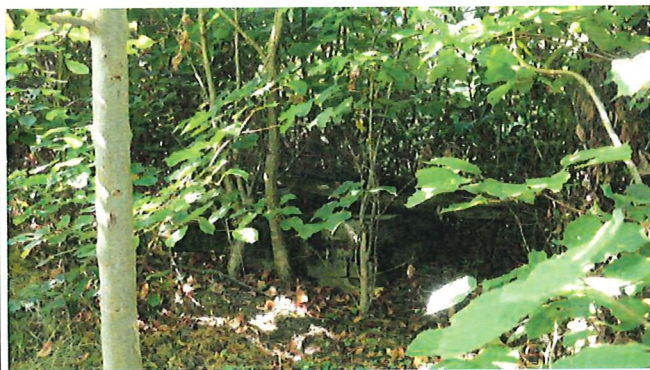
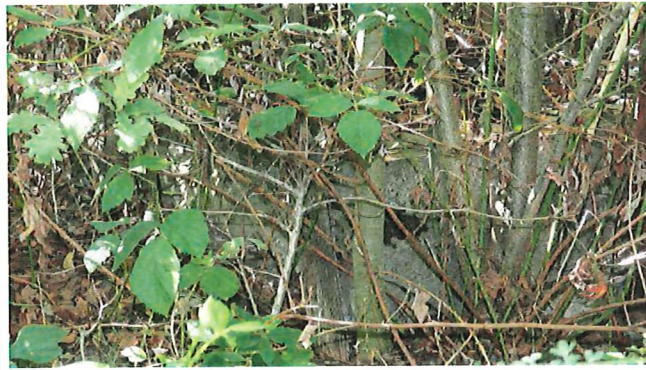
Photo 42 : vue de l'extérieur
aération

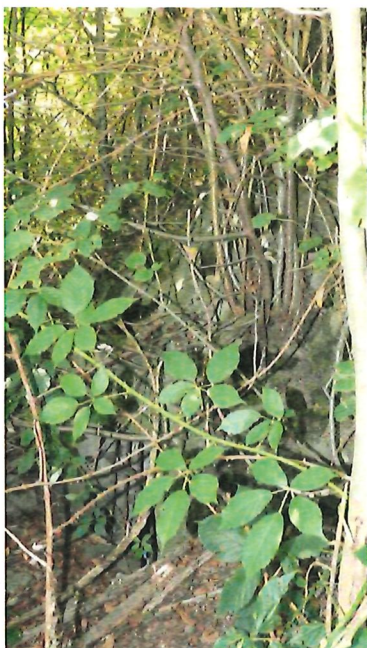
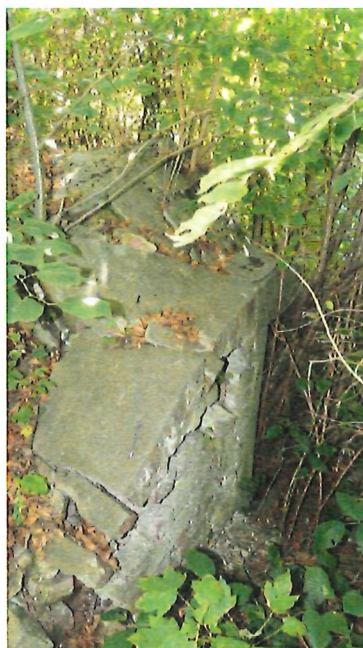
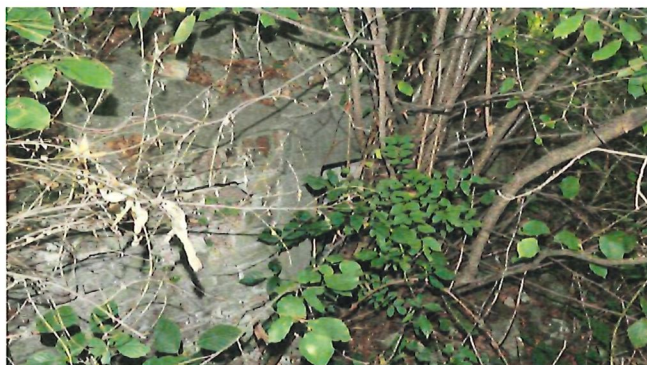
Photo 51 : vue de l'extérieur
Aération latérale
