**INVENTAIRE ASBESTE**  
**Rapport préliminaire**

Cet inventaire a été établi à la demande de Madame Bodart de et pour le compte du Logis social – 12 rue des Alisiers à 4032 Chênée.

Le site inventorié est situé 27 rue Trou Louette à 4020 Bressoux.

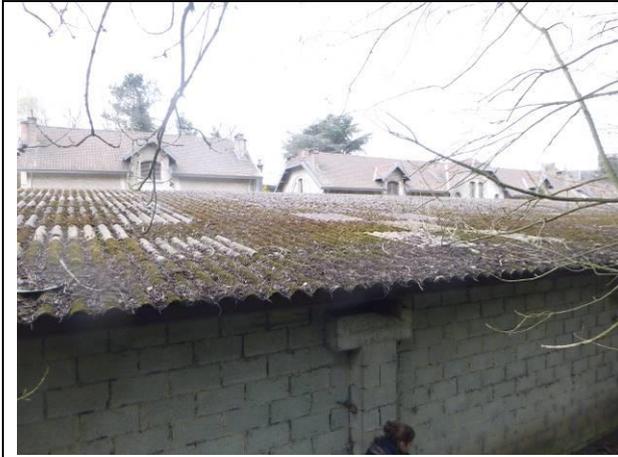
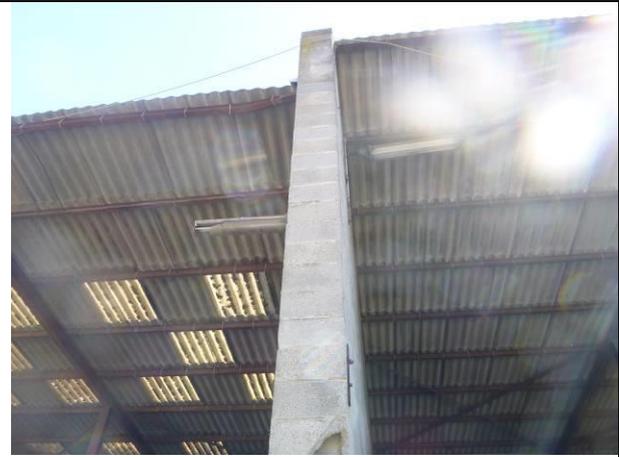
**Photo 1**

**Localisation** Bloc hangars (photos 1+2)  
Toitures (depuis l'atelier (+1) jusqu'au hangar de la citerne à eau non potable)  
**Nature du milieu :** EXTÉRIEUR

**Descriptif du matériau :** Tôles ondulées contenant de l'asbeste (AC) - Surface totale: ± 850 m<sup>2</sup>

**État du matériau :** ÉRODÉ

**Évaluation du risque :** FAIBLE

- étiquetage ou signalisation,
- interdire d'endommager davantage les matériaux (forage, ponçage et sciage à sec),
- enlèvement si possible ou mise en peinture régulière,
- enlèvement si rénovation profonde ou démolition des bâtiments.

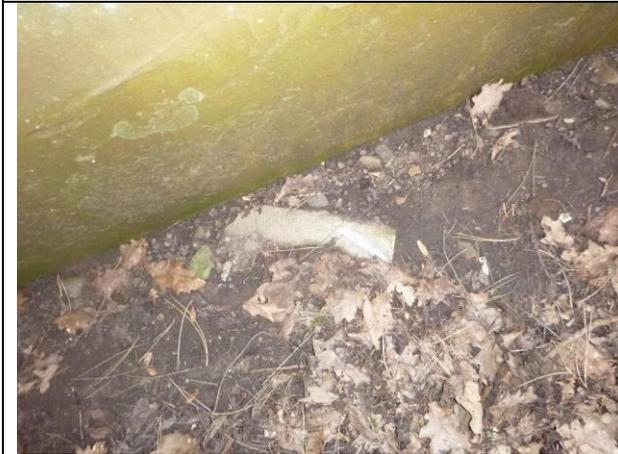
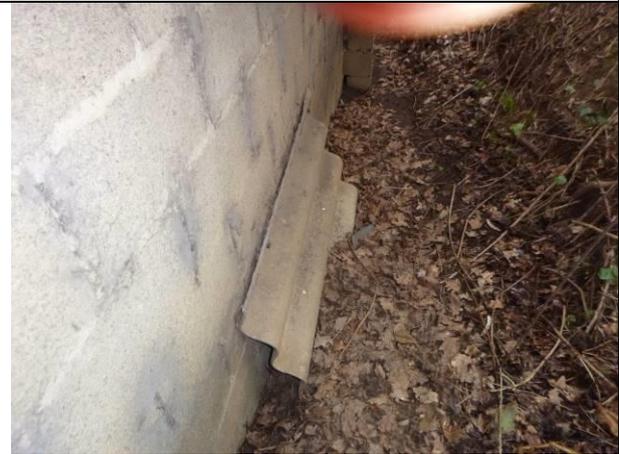
**Photo 3**

- Les mousses présentes sur les tôles seront traitées comme un déchet amianté.
- Présence à l'arrière du bloc de quelques morceaux (± 2 m<sup>2</sup>) de tôles ondulées, stockés au pied du talus. Déchets à éliminer (photos 3+4).

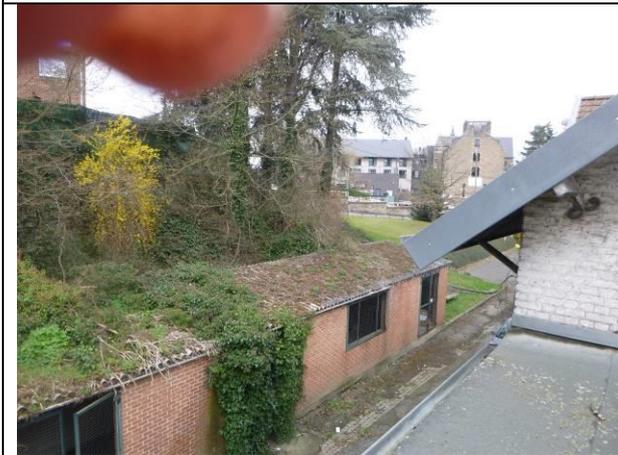
**Photo 5**

**Localisation** Toiture de l'ancien chenil situé devant la conciergerie du bâtiment principal (photo 5)

**Descriptif du matériau :** Tôles ondulée contenant de l'asbeste (AC) - Surface:  $\pm 60$  m<sup>2</sup>

**État du matériau :** ÉRODÉ

**Évaluation du risque :** FAIBLE

- étiquetage ou signalisation,
- interdire d'endommager davantage le matériau (forage, ponçage et sciage à sec),
- enlèvement si possible ou mise en peinture régulière,
- enlèvement si rénovation profonde ou démolition du bâtiment.

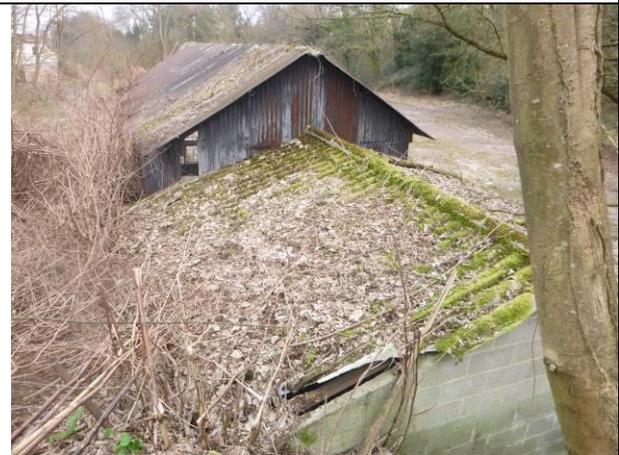
**Photo 6**

- Les mousses présentes sur les tôles seront traitées comme un déchet amianté.
- Présence à l'arrière du réduit, situé en bout du terreplein (côté Robermont) d'un pan de toiture similaire ( $\pm 25$  m<sup>2</sup>) en tôles ondulées. Même état, mêmes recommandation (photo 6).

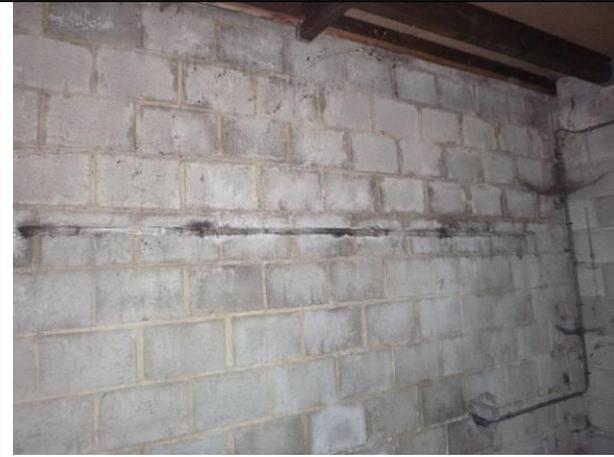
**Photo 7**

**Localisation:** Bloc des hangars - Local accolé au hangar de la citerne à eau (non potable)  
Ancien mastic d'étanchéité d'un solin disparu (photo 7)

**Descriptif du matériau:** Mastic (reliquats) contenant de l'asbeste - Longueur  $\pm$  4 m

**État du matériau:** ENDOMMAGÉ

**Évaluation du risque:** FAIBLE

- étiquetage ou signalisation,
- interdire d'endommager davantage le matériau (combustion - dissolution),
- enlèvement dès que possible (déchet) ou mise en peinture régulière,
- enlèvement si rénovation profonde ou démolition du site.

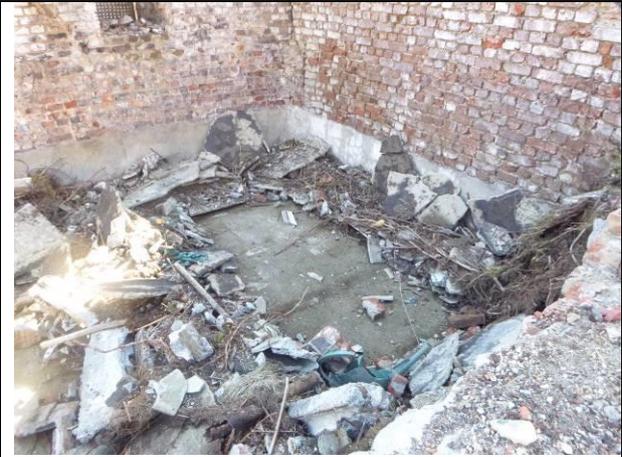
**Photo 8**

**Localisation:** Toiture (en cours de démolition) de l'ancien réduit aux citernes à fuel  
Etanchéités bitumineuse (photo 8)

**Descriptif du matériau:** Etanchéité bitumineuse contenant de l'asbeste  
Surface indéterminée (zone couverte de gravats)

**État du matériau:** ENDOMMAGÉ

**Évaluation du risque:** FAIBLE

- étiquetage ou signalisation,
- interdire d'endommager davantage le matériau (combustion - dissolution),
- enlèvement dès que possible ou pose d'une bâche,
- enlèvement si rénovation profonde ou démolition du site.

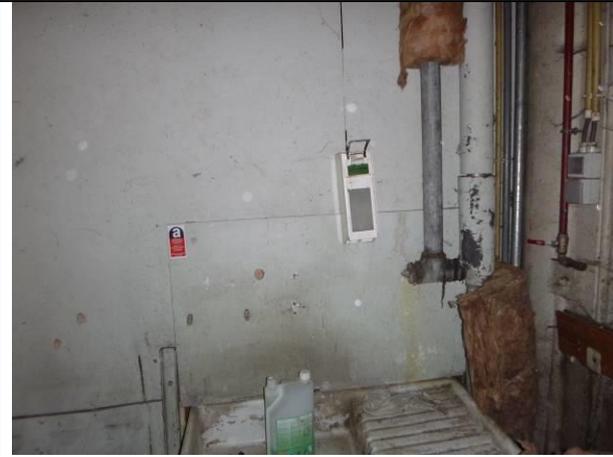
**Photo 1**

**Localisation :** Bloc Bas (ss) - Local contre l'escalier d'accès aux caves  
Plaque de protection murale de l'évier (photo 1)

**Descriptif du matériau :** Plaque en asbeste-ciment (AC) - Surface:  $\pm 0.6 \text{ m}^2$

**État du matériau :** BON

**Évaluation du risque :** FAIBLE

- interdire d'endommager le matériau (forage, ponçage et sciage à sec),
- enlèvement si matériel hors service,
- enlèvement si possible ou mise en peinture régulière,
- enlèvement si rénovation profonde ou démolition du bâtiment.

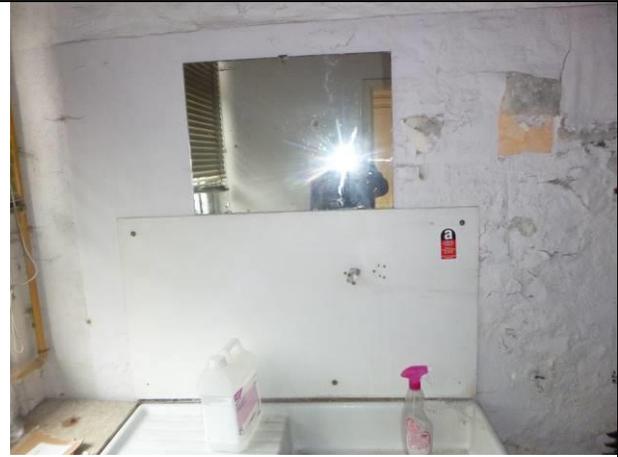
**Photo 2**

- Présence d'une plaque identique dans le réfectoire de la police (ss) du bloc Bas. Même état, mêmes recommandations (photo 2).
- Les signalisations sont posées.

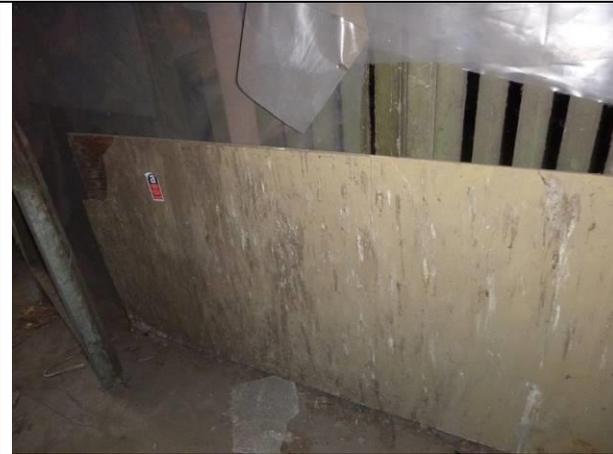
**Photo 3**

**Localisation :** Bloc Central (combles côté du bloc Haut)  
Plaque collée sur un support en bois - Dépôt (photo 3)

**Descriptif du matériau :** Plaque en asbeste-ciment (AC) - Surface:  $\pm 2 \text{ m}^2$

**État du matériau :** ENDOMMAGÉ

**Évaluation du risque :** FAIBLE

**Mesures recommandées:** - interdire d'endommager davantage le matériau (forage, ponçage et sciage à sec),  
- enlèvement (déchets).

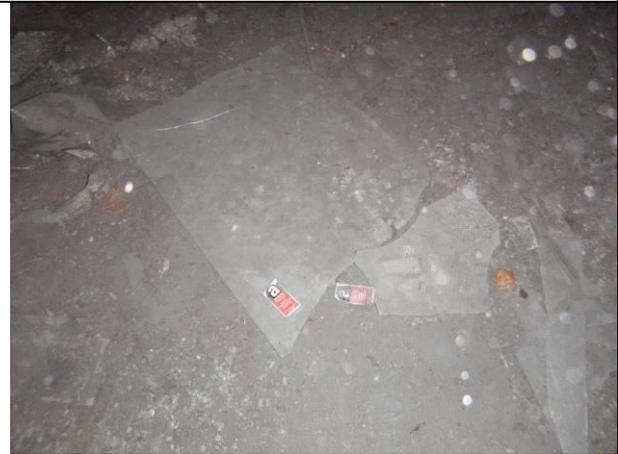
**Photo 4**

- Présence de morceaux de plaques ( $\pm 2 \text{ m}^2$ ) stockés au sol du même local. Déchets à éliminer (photo 4).
- La signalisation est posée.

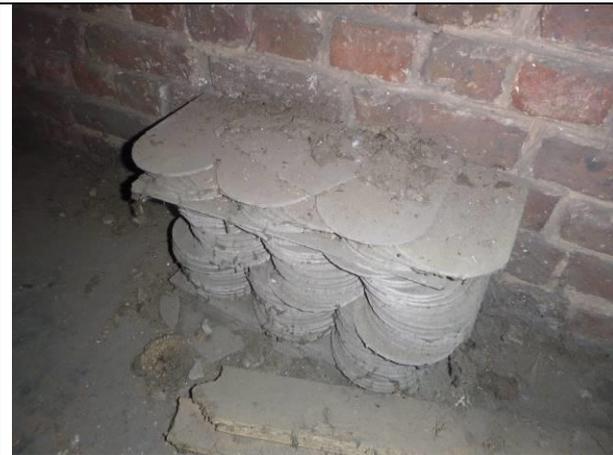
**Photo 5**

**Localisation :** Bloc Haut (combles côté du bloc Central) - Dépôt d'ardoises (photo 5)

**Descriptif du matériau :** Ardoises festonnées en asbeste-ciment (AC) - Volume:  $\pm 30 \text{ dm}^3$

**État du matériau :** BON

**Évaluation du risque :** FAIBLE

- étiquetage ou signalisation,
- interdire d'endommager le matériau (forage, ponçage et sciage à sec),
- enlèvement (déchets).

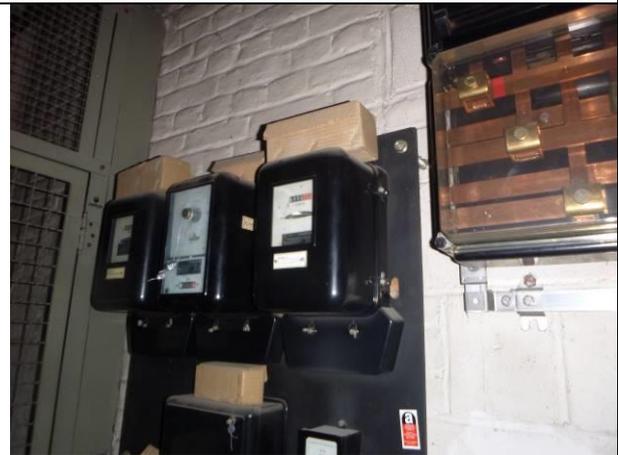
**Photo 6**

**Localisation :** Bloc Bas (ss) - Entrée de la cabine HT  
Plaqué support des coffrets (photo 6)
