**Listing des inventaires et rapports d'analyses d'échantillons
réalisés dans le bâtiment suivant :**

Numéro : 0 - 0530 - 00
Nom : COMPLEXE "TROU-LOUETTE"
Adresse : RUE TROU-LOUETTE, 27 - 4020

RAPPORT N° A.W.-139406.01.A.HT

INVENTAIRE AMIANTE

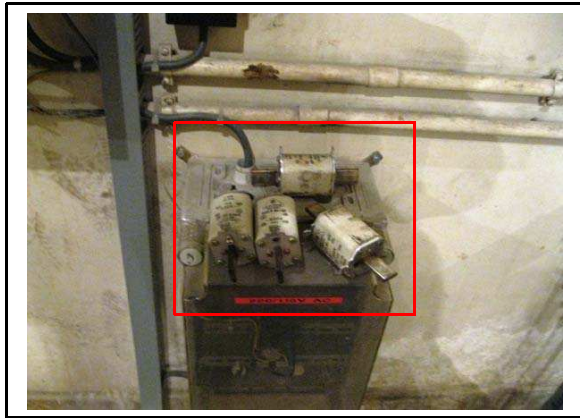
Etage	Local / Lieu	Matériaux contenant de l'amiante (MCA), Connus comme contenant de l'amiante (MCCA)
Voir tableau	Voir tableau	Fusibles à couteaux démontés (MCCA)

<u>1. Dégradation du matériau</u>	{ sans	z légère	{ moyenne	{ importante
<u>2. Friabilité du matériau</u>	{ sans	z légère	{ moyenne	{ importante
<u>3. Ventilation</u>	{ sans	z légère	{ moyenne	{ importante
<u>4. Accessibilité au matériau</u>	z facile	{ difficile	{ nulle	
<u>5. Utilisation du Local</u>	{ régulière	z Irrégulière

- { Réparations des zones dégradées
- { Encapsulation
- z Enlèvement du matériau
- { Inspection annuelle

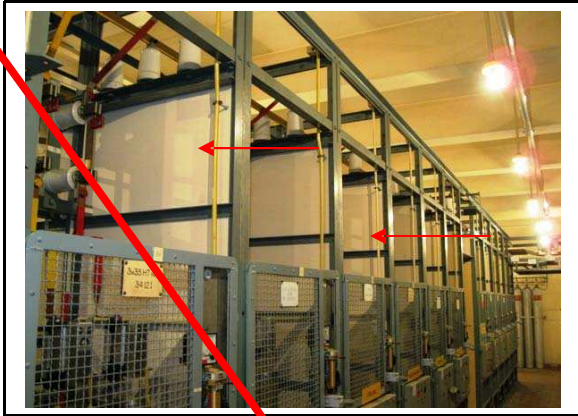
Etage	Local / Lieu	Matériaux contenant de l'amiante (MCA), Connus comme contenant de l'amiante (MCCA)
Voir tableau	Voir tableau	Plaques en fibrociment de séparation des logettes HT (MCCA)

<u>1. Dégradation du matériau</u>	{ sans	z légère	{ moyenne	{ importante
<u>2. Friabilité du matériau</u>	{ sans	z légère	{ moyenne	{ importante
<u>3. Ventilation</u>	{ sans	z légère	{ moyenne	{ importante
<u>4. Accessibilité au matériau</u>	z facile	{ difficile	{ nulle	
<u>5. Utilisation du Local</u>	{ régulière	z Irrégulière

<u>6. Recommandations</u>	
Délai :	Mesures à prendre :
{ Urgent	{ Réparations des zones dégradées
{ Court terme : 1an	{ Encapsulation
{ Moyen terme : 3 ans (avec inspection annuelle)	{ Enlèvement du matériau
{ Long terme : 5 ans (avec inspection annuelle)	z Inspection annuelle

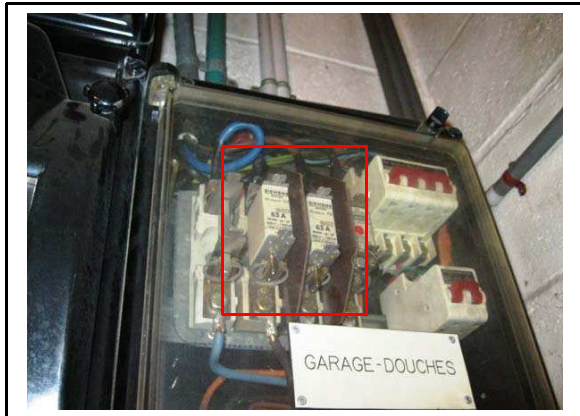
Etage	Local / Lieu	Matériaux contenant de l'amiante (MCA), Connus comme contenant de l'amiante (MCCA)
Voir tableau	Voir tableau	Fusibles à couteaux en usage (MCCA)

<u>1. Dégradation du matériau</u>	{ sans	z légère	{ moyenne	{ importante
<u>2. Friabilité du matériau</u>	{ sans	z légère	{ moyenne	{ importante
<u>3. Ventilation</u>	z sans	{ légère	{ moyenne	{ importante
<u>4. Accessibilité au matériau</u>	{ facile	{ difficile	z nulle	
<u>5. Utilisation du Local</u>	{ régulière	z Irrégulière

- { Réparations des zones dégradées
- { Encapsulation
- { Enlèvement du matériau
- z Inspection annuelle

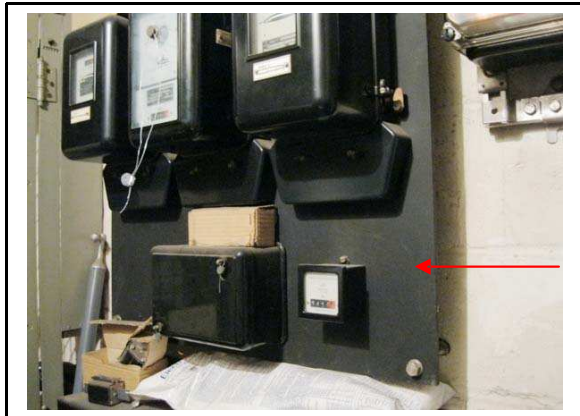
Etage	Local / Lieu	Matériaux contenant de l'amiante (MCA), Connus comme contenant de l'amiante (MCCA)
Voir tableau	Voir tableau	Plaque en « Massal » support de compteur électrique (MCCA)

<u>1. Dégradation du matériau</u>	{ sans	z légère	{ moyenne	{ importante
<u>2. Friabilité du matériau</u>	{ sans	z légère	{ moyenne	{ importante
<u>3. Ventilation</u>	{ sans	z légère	{ moyenne	{ importante
<u>4. Accessibilité au matériau</u>	z facile	{ difficile	{ nulle	
<u>5. Utilisation du Local</u>	{ régulière	z Irrégulière

- { Réparations des zones dégradées
- { Encapsulation
- { Enlèvement du matériau
- z Inspection annuelle

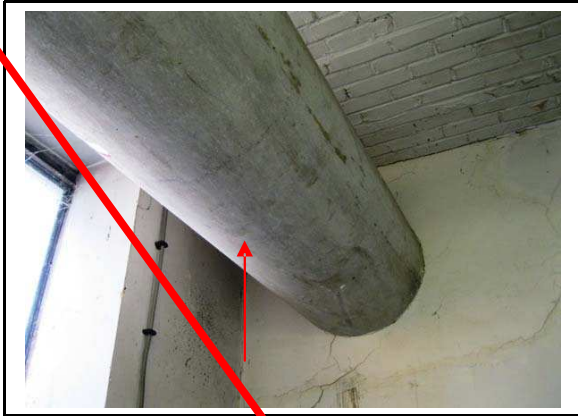
Etage	Local / Lieu	Matériaux contenant de l'amiante (MCA), Connus comme contenant de l'amiante (MCCA)
/	Bressoux plateau	Tuyau en fibrociment (MCCA)

<u>1. Dégradation du matériau</u>	{ sans	z légère	{ moyenne	{ importante
<u>2. Friabilité du matériau</u>	{ sans	z légère	{ moyenne	{ importante
<u>3. Ventilation</u>	{ sans	z légère	{ moyenne	{ importante
<u>4. Accessibilité au matériau</u>	z facile	{ difficile	{ nulle	
<u>5. Utilisation du Local</u>	{ régulière	z Irrégulière

<u>6. Recommandations</u>	
Délai :	Mesures à prendre :
{ Urgent	{ Réparations des zones dégradées
{ Court terme : 1an	{ Encapsulation
{ Moyen terme : 3 ans (avec inspection annuelle)	{ Enlèvement du matériau
{ Long terme : 5 ans (avec inspection annuelle)	z Inspection annuelle

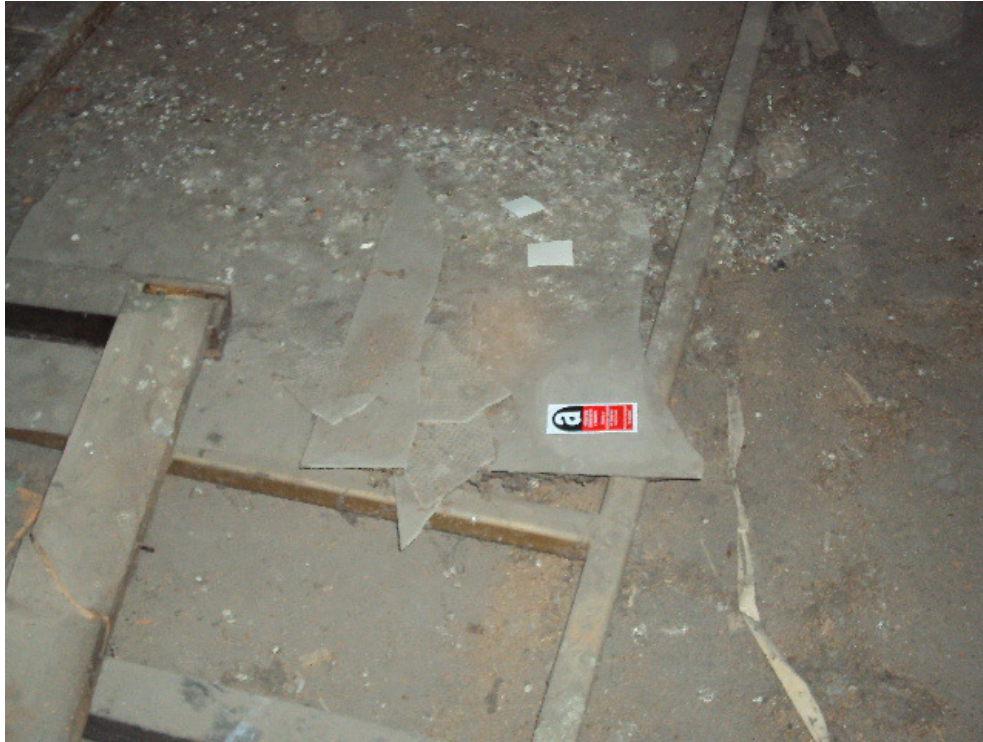
PHOTO N° 13

+2	210	<p>Sol : béton Mur : maçonnerie Plafond : toiture avec structure en bois + tuile</p> <p>Plaques FC en dépôt dégradées</p>	<p>13</p>

Les éléments en stock ou dégradés seront de préférence évacuer à court terme
