Audit de sécurité Au stade de la conception

Conformément à la directive européenne 2008/96/CE
concernant la gestion de la sécurité des infrastructures routières
transposée par le décret du GW du 22 décembre 2010

N90 – Liège – Seraing Cyclostrade Renory - Angleur

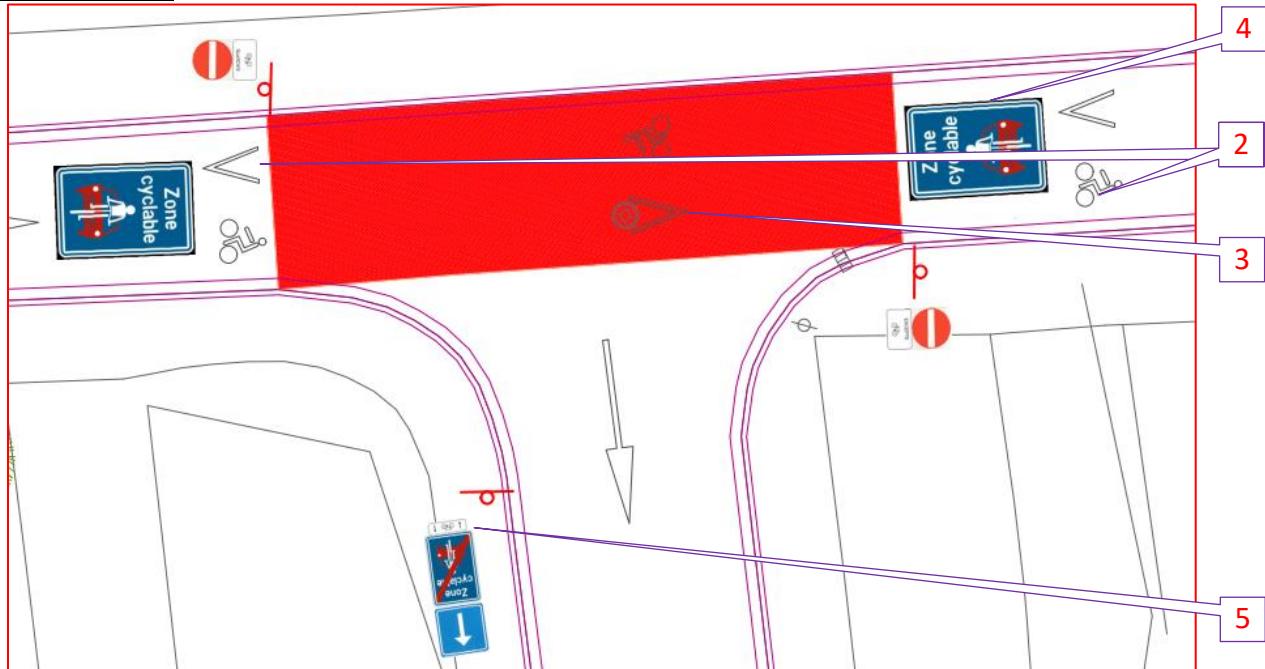
Exemple plan 69120

- La signalisation de type F111 et F99 est à vérifier à tous les carrefours. Tout début doit faire l'objet d'une fin et inversement. Le marquage au sol doit être de même type que le signal qu'il rappelle. Les signaux F101 peuvent être placés au dos des signaux F99 (moins d'obstacles et rétrécissements sur le cheminement).

- Les logos (chevron et vélo) ne doivent pas inciter les cyclistes des contresens à se placer au milieu de la chaussée contrairement à ceux circulant dans le sens autorisé et indiqué par le F111.

- Le placement de logos et chevrons est déconseillé dans les carrefours à priorité de droite. Ceci peut laisser penser aux cyclistes qu'ils sont toujours prioritaires ce qui n'est pas le cas. Même si ici seuls les cyclistes venant du SUL auront priorité sur les cyclistes du F111. Si la volonté est de maintenir la cyclostrade prioritaire, la signalisation doit être adaptée.

- On ne place pas de rappel de Zone cyclable en fin d'aménagement surtout si cette zone ne s'applique que dans un seul sens de circulation.
- Les additionnels M4 doivent être placés directement sous le F19 auxquels ils dérogent pour les cyclistes et non sous le F111.

Anomalie grave

1. Vérifier tous les accès aux zones cyclables. Le plan définitif sera vérifié lors de l'audit de pré-mise en service.
2. Placer les logos comme recommandés dans la fiche 291 (voir ci-dessous).
3. Ne pas placer les logos dans les carrefours à priorité de droite. A défaut, adapter la signalisation pour rendre la cyclostraße prioritaire.
4. Le marquage de rappel du F113 n'est pas nécessaire en fin de zone.

5. Placer les additionnels sous les signaux auxquels ils dérogent.

Dans le cas repris ci-dessus, le rouge et les marquages des panneaux au sol seront enlevés.
Ok pour toutes les remarques.

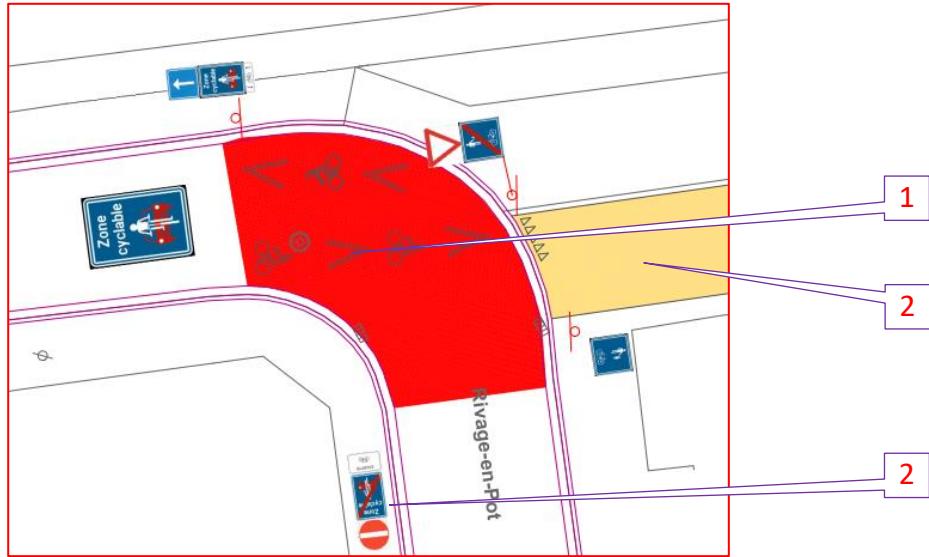
Ex : Plan 69120

1. Placer les logos (vélo et chevron) dans le carrefour pourrait laisser penser aux cyclistes du sens unique qu'ils sont prioritaires pour se diriger vers le F99. L'ancien sens de circulation ne présentait pas cet inconvénient.
2. Le sens de circulation semble inversé par rapport à l'existant. Ne pas oublier de remplacer le signal C1 en début de rue par un F19 avec additionnel M4.

Anomalie

1. Supprimer les logos dans les carrefours non prioritaires.
2. Prévoir le placement du F19 avec M4 en début de rue Rivage-en-Pot (Plan 69120).

Le marquage rouge sera supprimer.

Un marquage ocre, un logo "zone cyclable" et la signalisation ad hoc (F19 + M4 + zone cyclable) seront apposés dès l'entrée de la rue Rivage-en-Pot, en amont du cheminement principal.

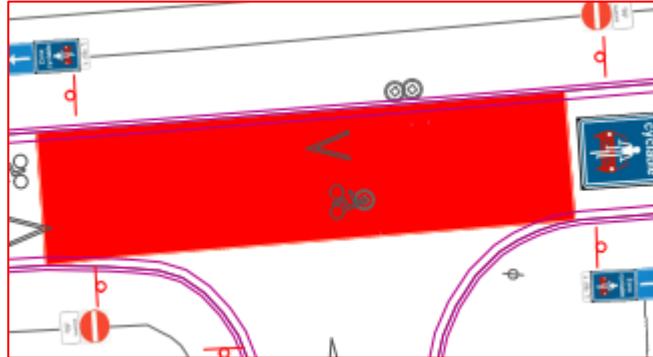
Ex : Plan 69119

Un signal B17 pourrait être ajouté à l'attention des cyclistes venant d'Ougrée. Des automobilistes peuvent en effet s'engager dans cette direction.

Les signal C1 avec additionnel M2 ne sont pas nécessaires.

Anomalie

Ajouter un B17 venant d'Ougrée.

Supprimer les signaux C1 et M2 inutiles.

OK pour les remarques.

Je rajouterais un additionnel "RAPPEL" sous les B17 puisque une signalisation ne peut pas rappeler une règle du code de la route déjà effective sans cet additionnel.

Le rouge sera changer en ocre avec logo "zone cyclable" aux entrées des deux branches de la rue Rivage-en-Pot.

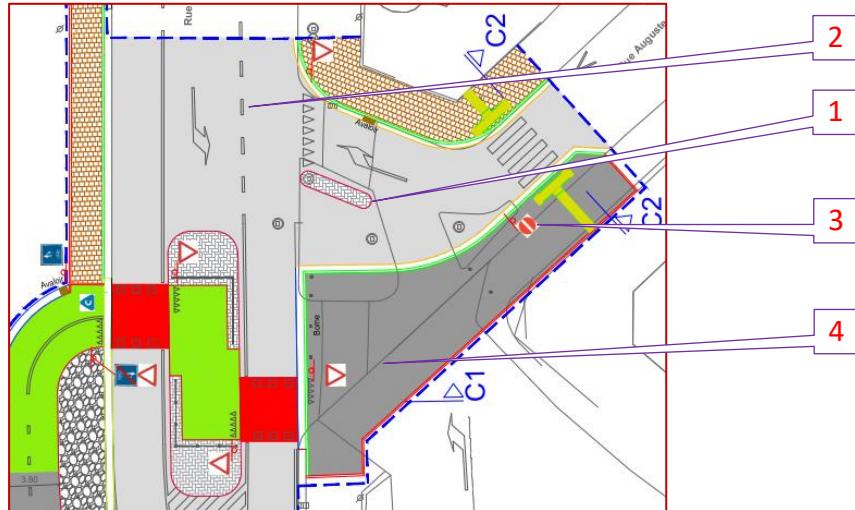
Carrefour Auguste-Joiret

1. Un signal D1d devrait être ajouté en pointe d'îlot séparateur pour obliger les véhicules sortant du hall sportif à contourner l'îlot et ne pas s'engager dans le bande de tourne à gauche.
2. Le marquage pourrait être continu avant de devenir discontinu sur les derniers mètres.
3. Le signal C1 devrait être complété de l'additionnel M correspondant aux types de cyclos autorisés à y circuler.
4. Étant en agglomération, une signalisation devrait être ajoutée pour permettre aux cyclistes de circuler en accotement.

Remarque

1. Ajouter un signal D1d en pointe d'îlot.
2. Prévoir un marquage continu pour éviter les contresens.
3. Vérifier toute la signalisation de police.
4. Réglementer l'accotement pour permettre aux cyclistes d'y circuler.

L'angle ouvert de la rue Auguste Joiret donne accès à une zone de parking important de l'athéna d'Angleur. La bande de présélection de la rue d'Ougrée (N90) n'a pour vocation que de donner accès à cette zone de parking. Elle doit aussi être accessible depuis le rue Auguste Joiret. Ainsi, au lieu d'un marquage continu pour éviter les contresens, nous proposons une flèche de tourne-à-droite pour souligner le mouvement autorisé.

Le cheminement cyclable entre la traversée de la rue d'Ougrée (N90) et la rue Auguste Joiret sera souligné par un marquage vert.

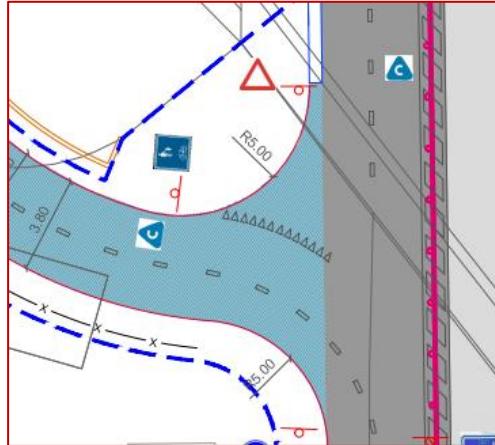
Carrefour cyclotrade

Le rayon de la cyclotrade est de 5m ce qui est beaucoup plus contraignant que la recommandation qui est de 20m. Ce carrefour se trouve en fin d'une descente.

Anomalie

Augmenter le rayon pour se rapprocher de 20m.

Le rayon serré de 5m est justifier par les aménagements existants de la SNCB gestionnaire principale du domaine public repris en bleu sur les plans.

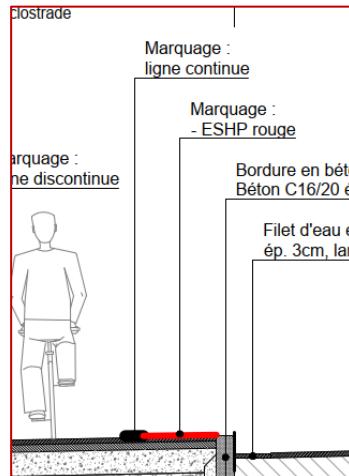
Enduit ESHP exemple : plan 69121, 69113, 69116...

Il n'est pas nécessaire d'utiliser un enduit ESHP sur une zone non circulée. Un simple marquage coloré est suffisant.

Remarque

Ne pas utiliser d'ESHP sur les zones non circulées. Voir recommandations d'usage dans la fiche.

Ok

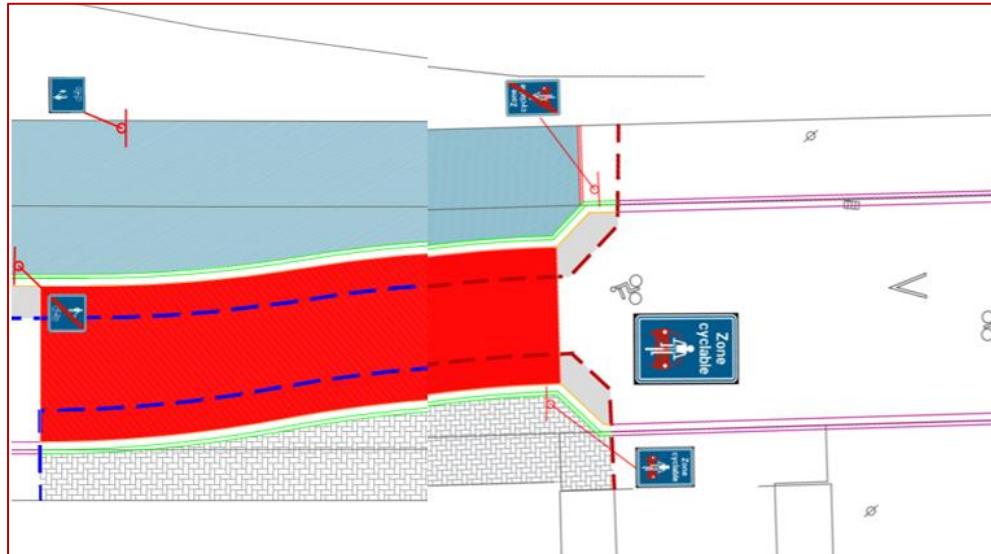
Début zone cyclable : Plans 69113 et 69114

1. Le F99 se termine sans prise en compte de la réinsertion des cyclistes dans la Zone cyclable. Ils sont en effet prioritaires dans la zone cyclable mais pas en sortie de F99 où ils circuleront en sens inverse des automobilistes allant vers la rue d'Ougrée. Une signalisation devra être mise en place pour régler les priorités. Soit un B1 avec ligne de triangle au sol pour les cyclistes soit une modification de l'aménagement pour les rendre prioritaires.

2. Une inflexion sans ressaut est-elle prévue pour l'accès au F99 ? attention au risque d'être utilisé par des automobilistes.
3. Le dévoiement renvoie les automobilistes vers le débouché de la cyclostrade qui se réduit en largeur. Il semble que les cyclistes entrant et sortant aient peu de place en accès de celle-ci. Il serait préférable d'éloigner le dévoiement de la zone de réinsertion des cyclistes.

4. Le début de la zone cyclable devrait faire l'objet du même effet porte qu'en début de la rue d'Ougrée (marquage ocre avec logo F111).

Anomalie grave

1. Assurer la transition entre la zone cyclable et le chemin réservé notamment en ce qui concerne les priorités (signaux B1) et les possibilité d'accès (inflexion).
2. Prévoir un accès zéro ressaut.
3. Eloigner la fin physique du F99 de l'aménagement qui dévie les automobilistes vers elle.

4. Uniformiser les effets portes des Zones cyclables.

ok pour les remarques

Le rouge sera changé en ESHP ocre avec un logo "zone cyclable" sur une moindre longueur.
Des logos suggérés marqueront l'accès et la sortie du F99 (après le B1).

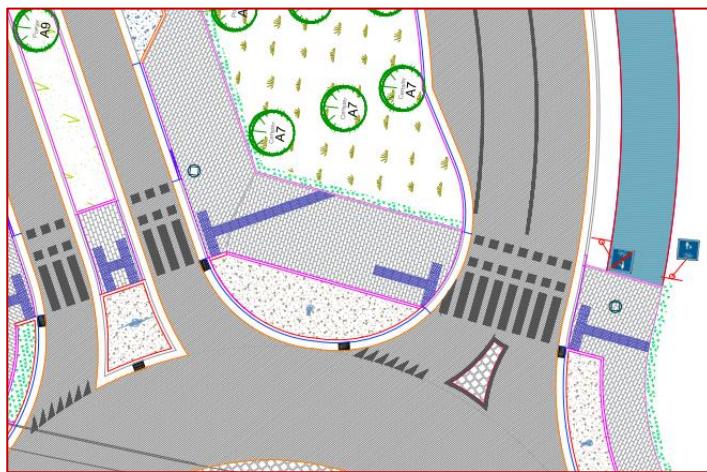
Plan 69115

La signalisation verticale, notamment pour permettre aux cyclistes de circuler en accotement n'est pas reprises. Celle-ci sera évaluée à l'audit de pré-mise en service.

Remarque

Préciser toute cette signalisation pour l'audit de pré-mise en service.

Cette aménagement est hors projet et a dû faire l'objet d'un autre audit.

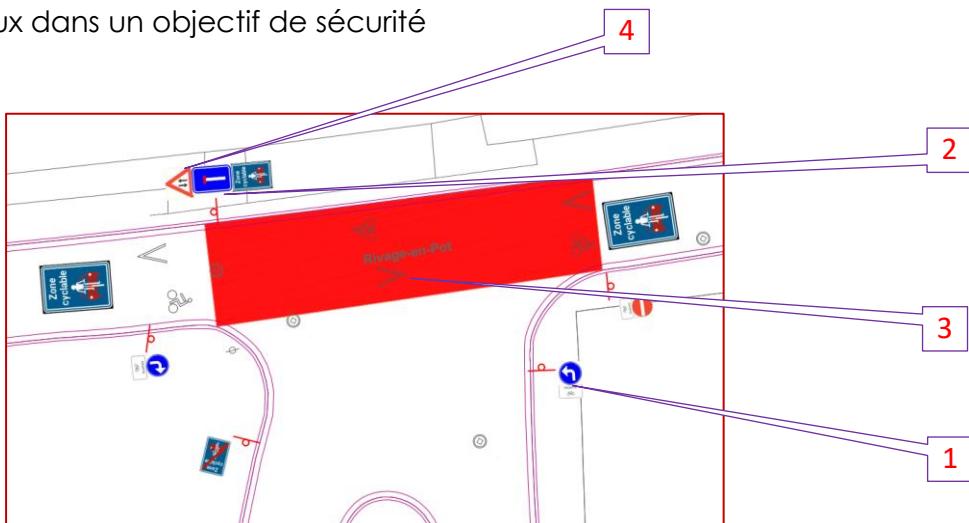
Signalisation Plan 69118

1. Pourquoi ce signal D1e qui peut prêter à confusion avec le signal F45. Le signal C1 pourrait être placé pour gagner en visibilité.
2. Le signal F45 devrait être remplacé par un signal F45b.
3. Le carrefour est à priorité de droite. Le revêtement rouge et les logos peuvent laisser croire aux cyclistes qu'ils sont toujours prioritaires ce qui n'est pas le cas (priorité entre cyclistes notamment et ceux entrant dans l'impasse !). Les automobilistes venant de la rue de Renory peuvent passer à gauche et à droite de l'îlot central.
4. Pourquoi ce signal A39

qui n'est jamais placé dans des voies sans issues vu que le double-sens doit être assuré ?

Anomalie

1. Placer le signal C1 à la place du F19 actuelle.
2. Utiliser un F45b.
3. Supprimer les logos dans les carrefours à priorité de droite.
4. Supprimer le A39.

OK

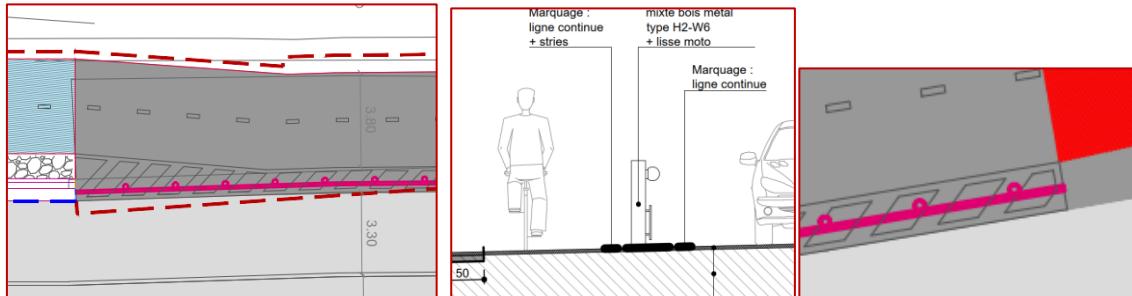
Exemples au Plan 69110,

Extrémité des dispositifs de retenue

1. Les extrémités des dispositifs de retenue ne pourront être laissées sans traitement. Elles devront soit être sorties de la zone de sécurité soit être équipées d'un dispositif testé.
2. Pourquoi avoir autant rapproché la fin du dispositif du trafic ? il semble même implanté dans le filet d'eau.
3. Le dispositif de retenue ne devra pas présenter d'élément agressif du côté cyclistes susceptible d'occasionner des lésions en cas d'accrochage.
4. Une zone tampon de 0.4m est recommandée côté cycliste, celle-ci semble appliquée mais avec une largeur réduite.

Anomalie grave

1. Utiliser des extrémités testées.
2. Écarter le plus possible les dispositifs de retenue du bord de voirie ou du moins maintenir un écartement constant.
3. Utiliser un dispositif de retenue ne présentant pas d'arrêt vive.
4. Conserver une zone tampon du côté cycliste.

OK

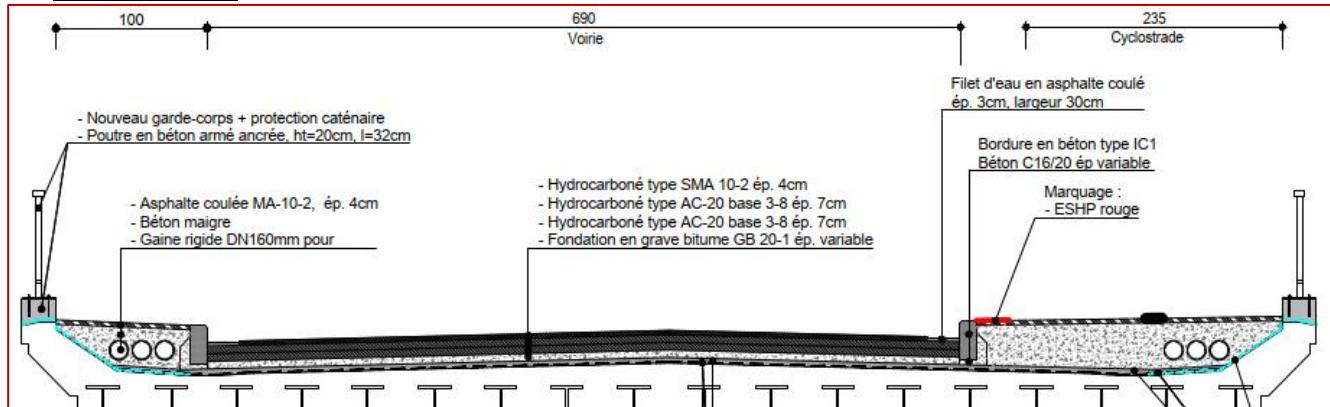
Pont sur la rue du Port : Plan 69121 et 69116

Le pont semble entièrement réfectionné dans le cadre du projet ?

Observation

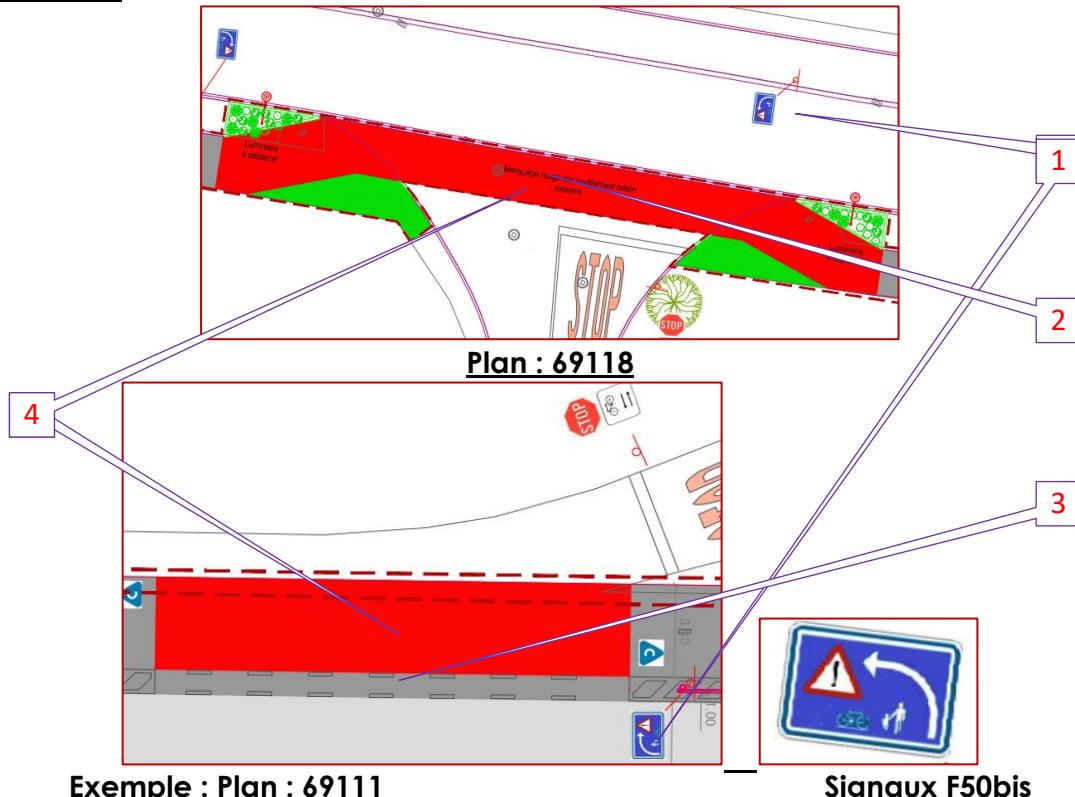
1. Les signaux F50bis ne doivent être utilisé que lorsque le conducteur ne dispose pas d'une bonne visibilité sur les cyclistes ou piétons quand il emprunte une voirie latérale. Beaucoup de signaux de ce type sont utilisés dans des situations qui ne sont pas justifiées puisque les automobilistes ont une bonne visibilité sur les modes actifs. Si ce n'est pas le cas, la priorité doit être portée sur le dégagement de la visibilité (suppression de la végétation...).

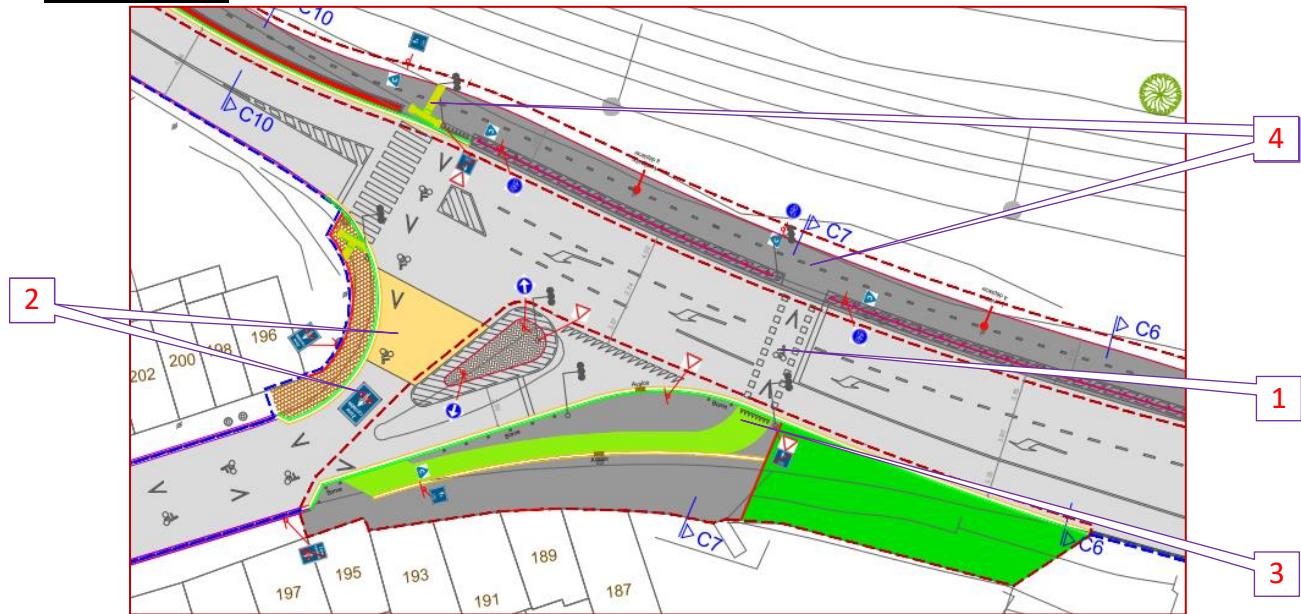
Plan : 69113

1. Il est fort probable que les cyclistes venant d'Angleur ne feront pas le détour pour emprunter la traversée vers la rue d'Ougrée. Pourquoi ne pas prévoir une traversée et un cheminement bidirectionnelle vu la place disponible ? à défaut, une signalisation directionnelle devra être mise en place.
2. La logo zone cyclable pourrait être implanté dans la zone ocre comme recommandé. Ceci permet de maintenir un aménagement effet port type connu sur l'ensemble.
3. Si la traversée cyclable devient bidirectionnelle, un signal F99 est à ajouter et le F101 peut être placé au dos. Le placement des F101 au dos de F99 permet de réduire le nombre des obstacles sur les cheminements cyclables (accidents) et limite les réductions de largeur.
4. Aucune surlargeur n'est prévue pour permettre aux cyclistes d'attendre, à défaut, ils risquent de bloquer les cyclistes qui circulent sur la cyclostrade.

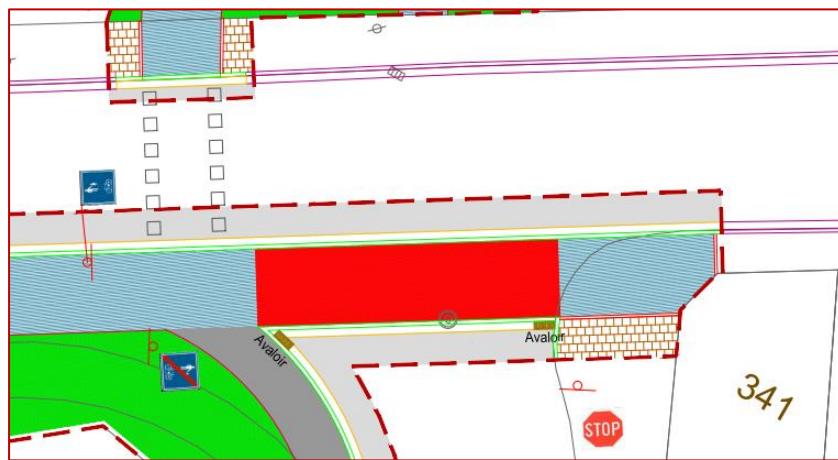
L'aménagement proposé s'étend jusqu'au n°341 ce qui laisse penser aux cyclistes qu'ils peuvent continuer à circuler en accotement alors qu'on se trouve en agglomération et sur un trottoir traversant. La signalisation n'est pas prévue pour leur permettre cette circulation.
