TROU LOUETTE

CRÉATION DE 24 LOGEMENTS DANS LES BÂTIMENTS EXISTANTS DU SITE TROU LOUETTE
DEMANDE DE PERMIS RELATIF AUX ABATTAGES – ANNEXE 7

RAPPORT D'ABATTAGE

ANNEXE 7 : DEMANDE DE PERMIS RELATIF AUX ABATTAGES

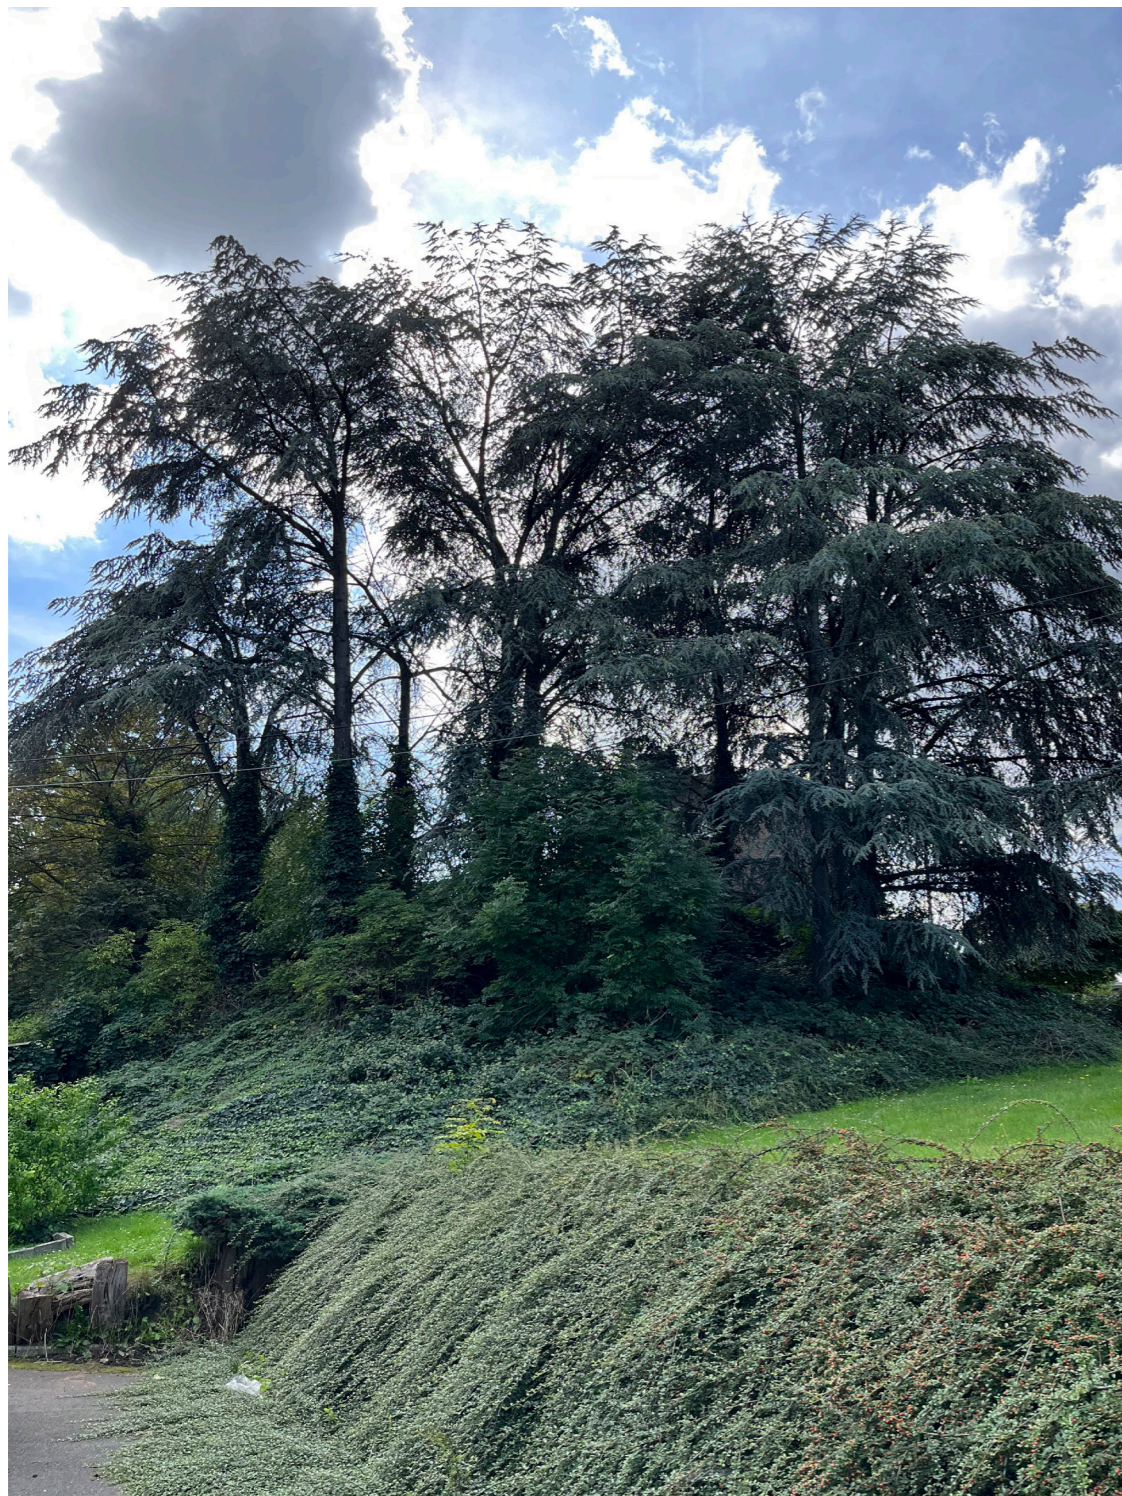
Cedrus atlantica, circonférence troncs 110 cm
Les sujets sont implantés en groupe : une attention particulière devra être portée aux sujets conservés pour éviter tout déséquilibre lors de l'abattage des arbres concernés.

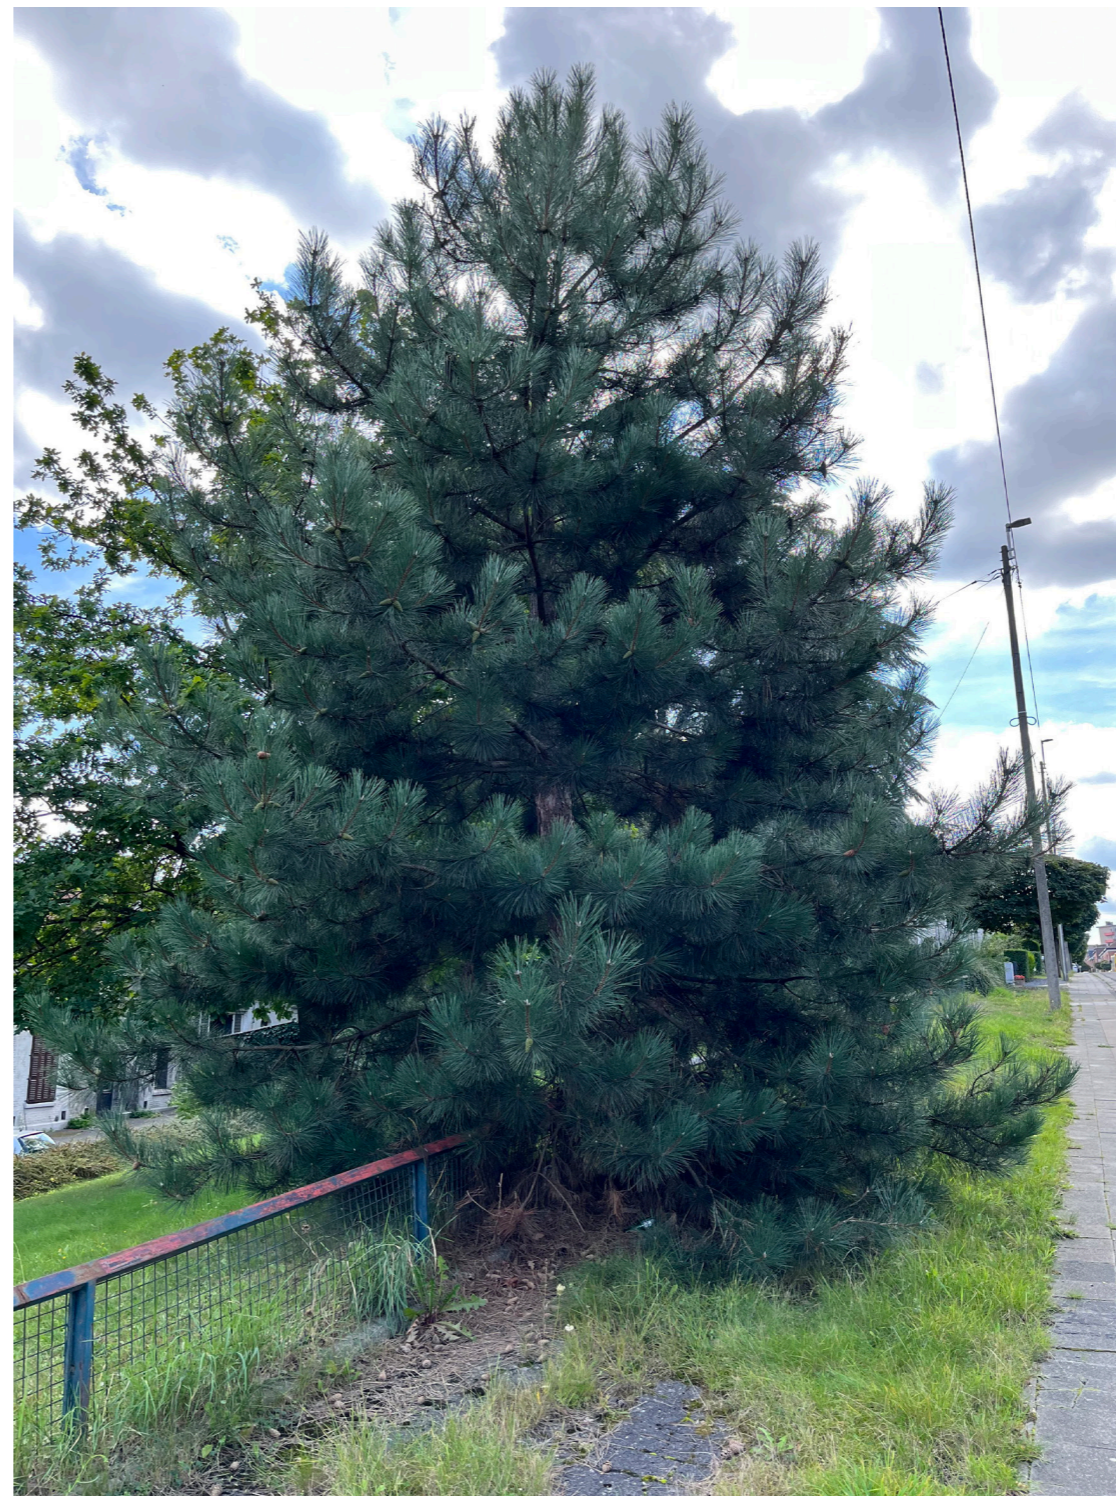
Pinus sylvestris, circonférence troncs 110 cm
Le sujet est isolé et à cheval sur la clôture longeant la parcelle. Avec la volonté de réaménager cette limite de parcelle afin de limiter l'écoulement des eaux depuis l'Avenue Joseph Merlot vers les bâtiments, ce sujet doit être abattu.

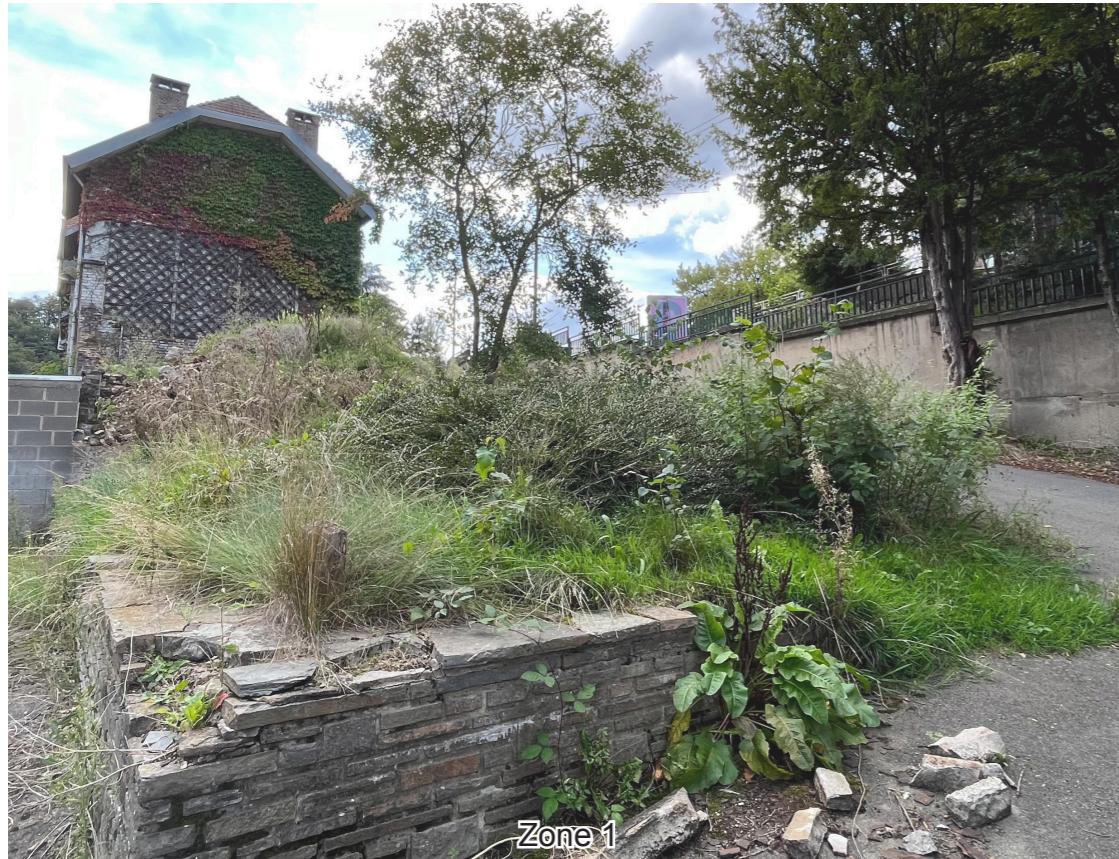
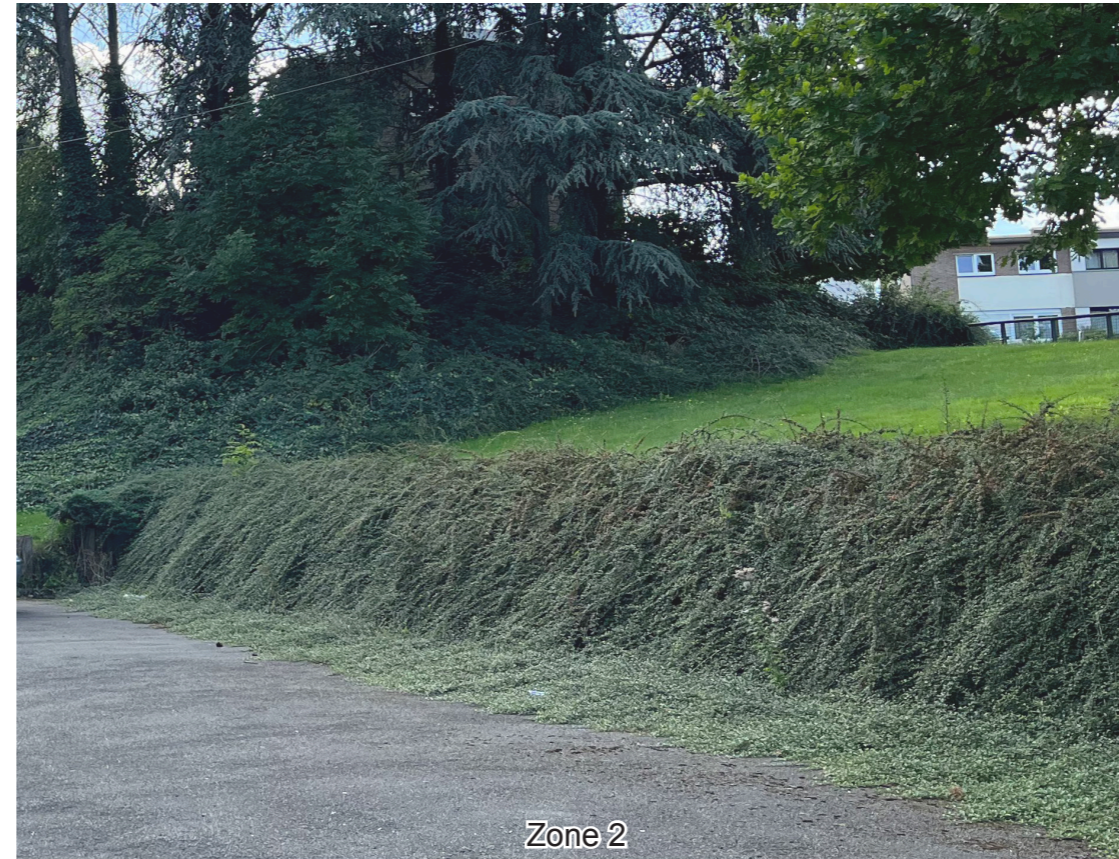
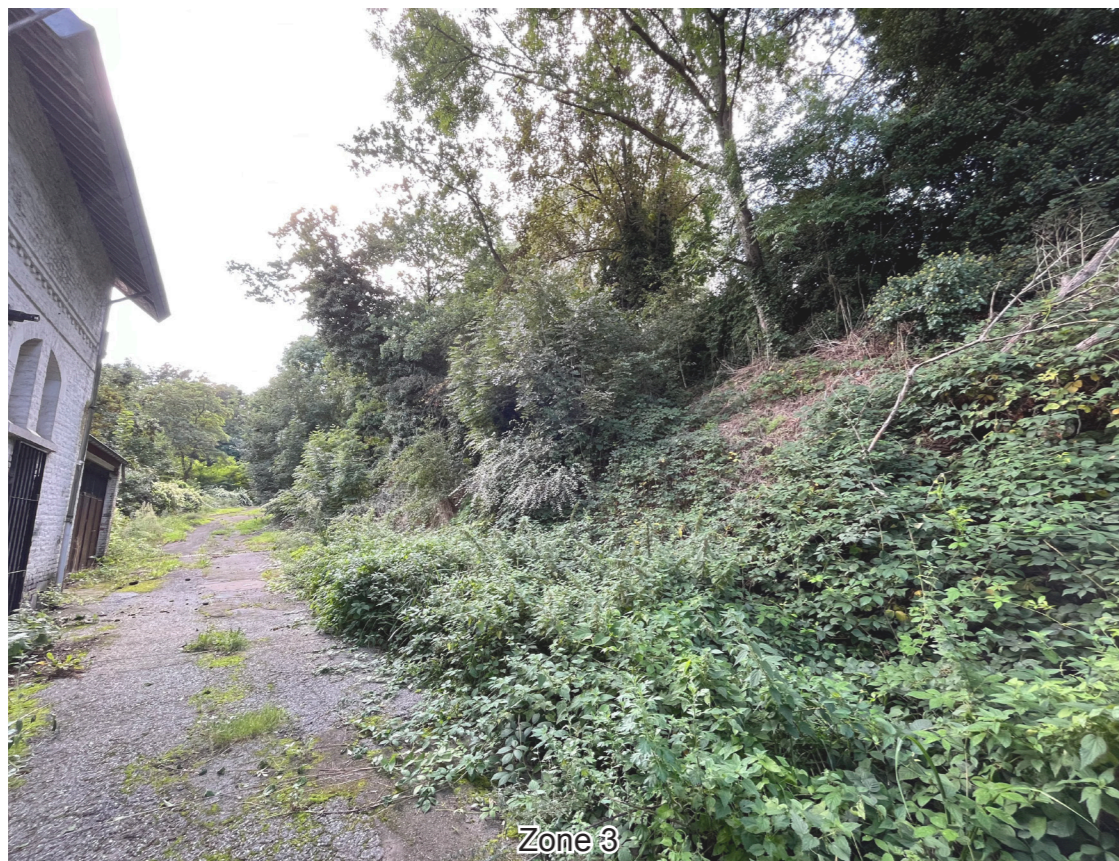
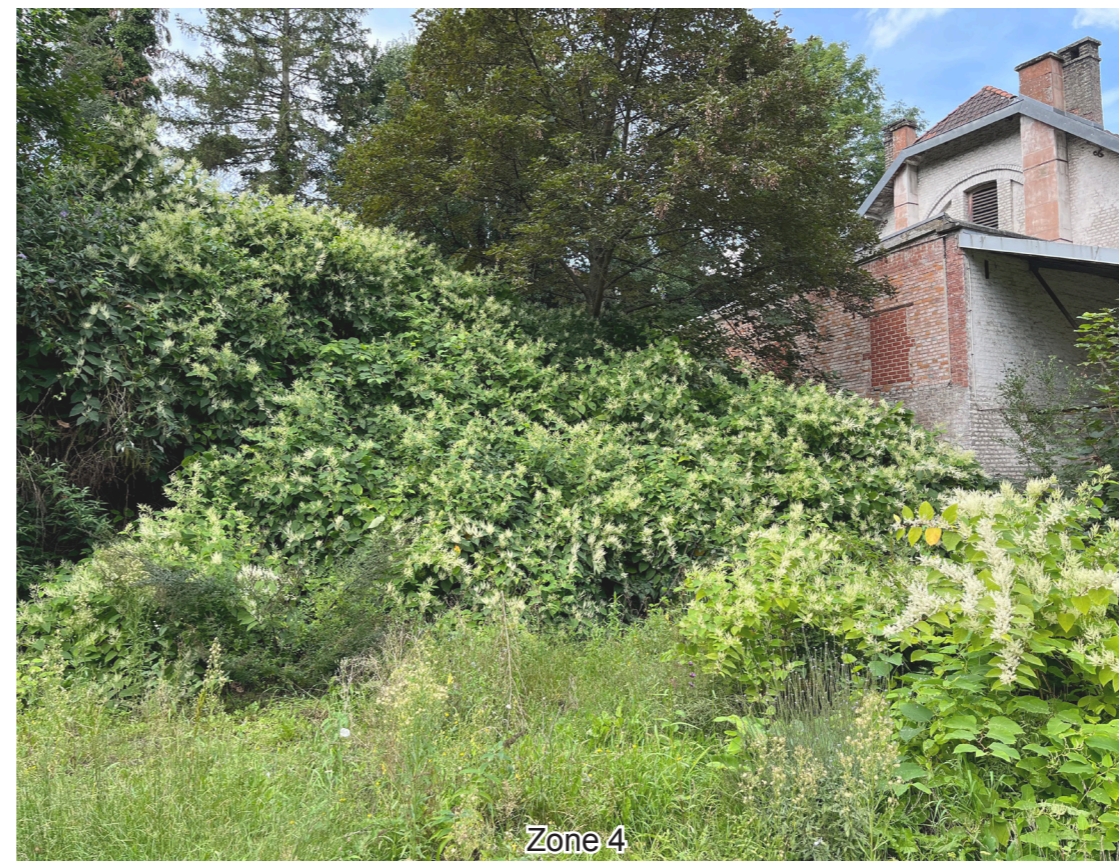
ZONES À DEBROUSSAILLER

Plusieurs zones au sein du périmètre sont à nettoyer et débroussailler afin de permettre une mise en place du chantier dans les bonnes conditions.

Il s'agit principalement d'herbacées et de quelques arbustes. On retrouve notamment : *Rubus plicatus*, *Urtica dioica*, *Linaria vulgaris*, *Verbena officinalis*, *Epilobium hirsutum* mais également du *Cotoneaster dammeri*, *Salix scouleriana*, *Forsythia viridissima*, etc.

Un autre point important est la présence importante de plantes invasives dans la Zone 4 notamment. On retrouve en grande quantité la *Fallopia japonica* et quelques sujet de *Buddleja davidii*. Le nettoyage de cette zone devra se faire dans les respects des recommandations énoncées par le SPW en ce qui concerne le traitement des plantes invasives.
