**INVENTAIRE ASBESTE**  
**Rapport préliminaire**

Cet inventaire a été établi à la demande de Madame Bodart de et pour le compte du Logis social – 12 rue des Alisiers à 4032 Chênée.

Le site inventorié est situé 27 rue Trou Louette à 4020 Bressoux.

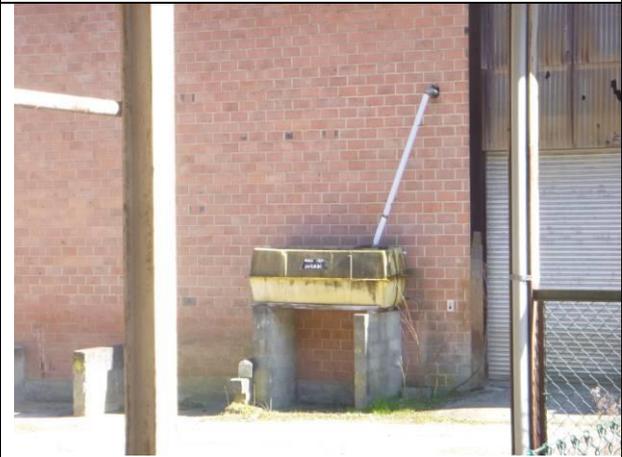
**Photo 9**

- *le petit réduit (enterré) des produits inflammables (accès bloqué - photo 9),*
- *le hangar situé contre la citerne à eau non potable (photo 10),*
- *les deux garages (volets métalliques - photo 11) situés sous l'auvent (toiture en tuiles),*
- *les coffrets électriques scellés ou sous tension,*
- *les gaines techniques maçonnées,*
- *les nombreux dépôts et les surfaces qu'ils masquent.*

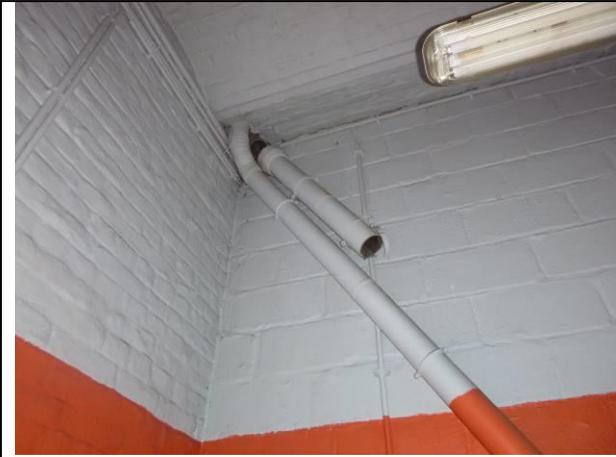
**Photo 6**

**Localisation :** Bloc Bas (ss) - Entrée de la cabine HT  
Plaqué support des coffrets (photo 6)

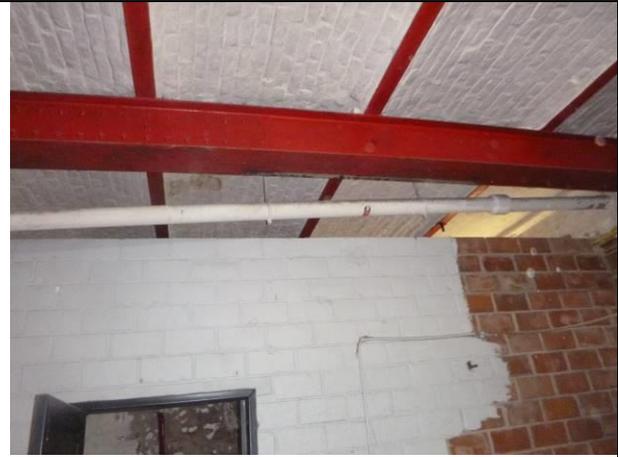
**Photo 7**

**Localisation :** Bloc Bas - Ancien tuyau de descente du local de la police (rez - photo 7)

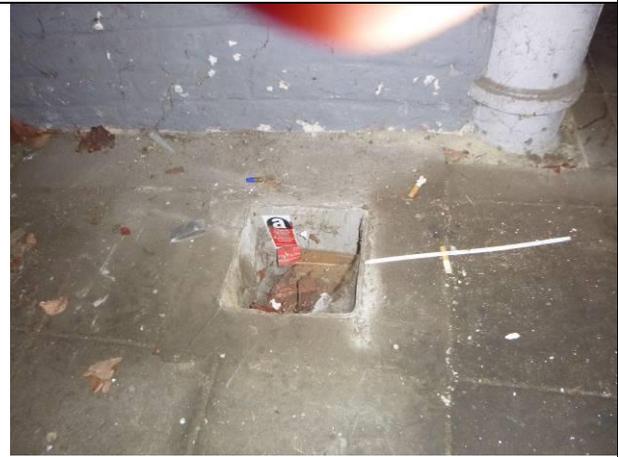
**Photo 9**

**Localisation :** Bloc Central - Local de transition (Bloc Central-bloc Haut)  
Souche d'un tuyau de descente (photo 9)

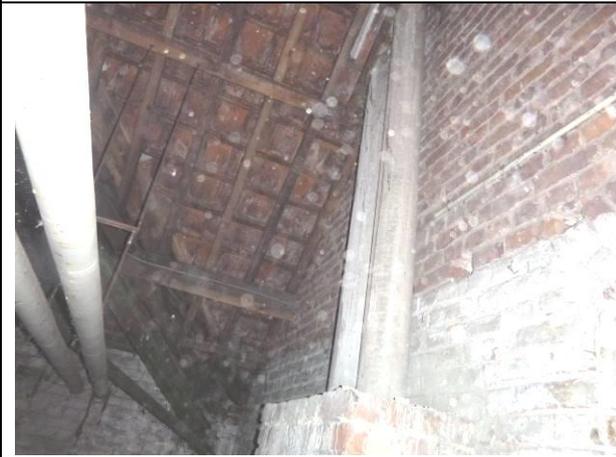
**Photo 10**

**Localisation :** Bloc Bas - Local de l'escalier de la cave (rez)  
Souche ou tubage d'un tuyau dans le sol (photo 10)

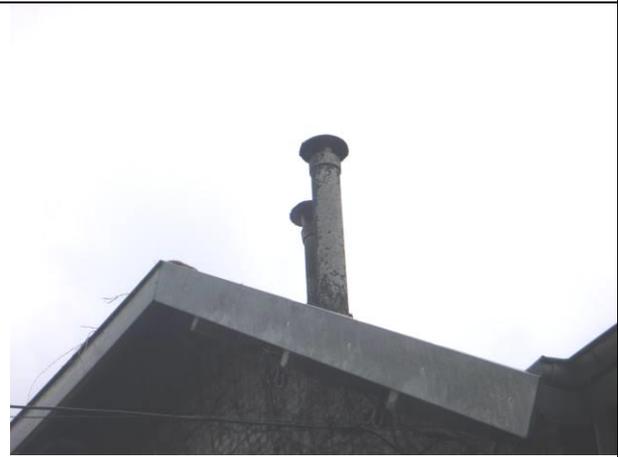
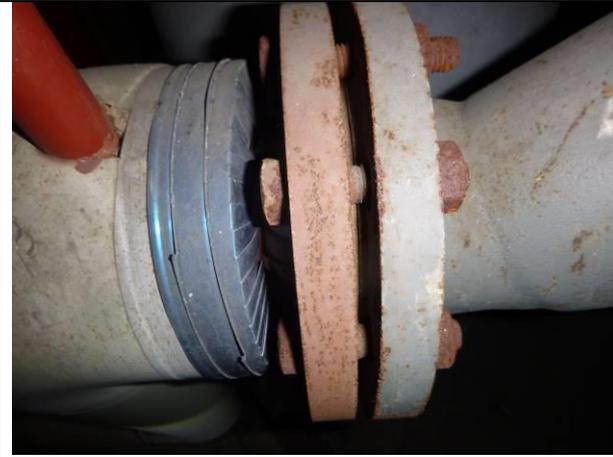
**Localisation :** Bloc Central - Combles (côté bloc Haut)  
Buses de cheminée prolongées en toiture (photos 11+12)

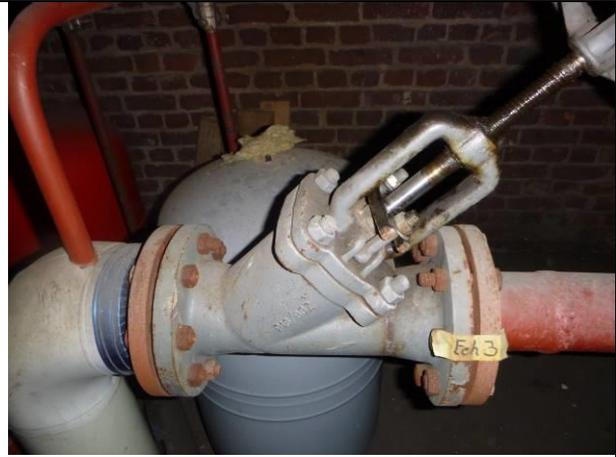
**Photo 13**

**Localisation:** Bloc Central - Chaufferie des combles  
Vieux joints rigides des brides des circuits (photo 13)

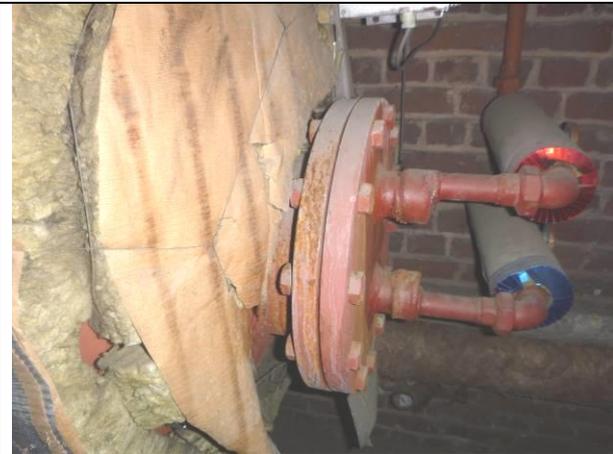
**Photo 14**

- des deux têtes des vannes des circuits de cette chaufferie (photo 14),
- les joints des brides des petites viroles des deux boilers (photo 15).

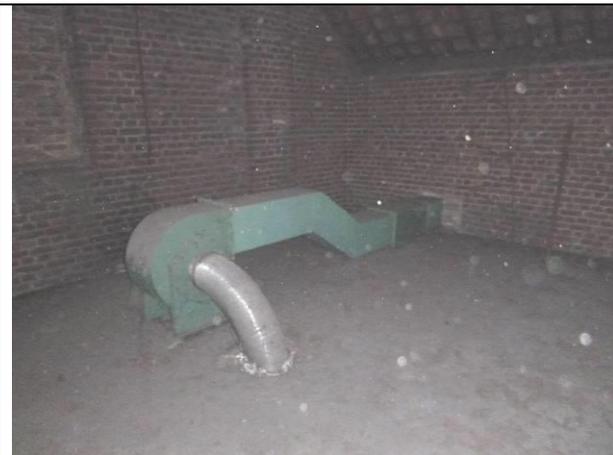
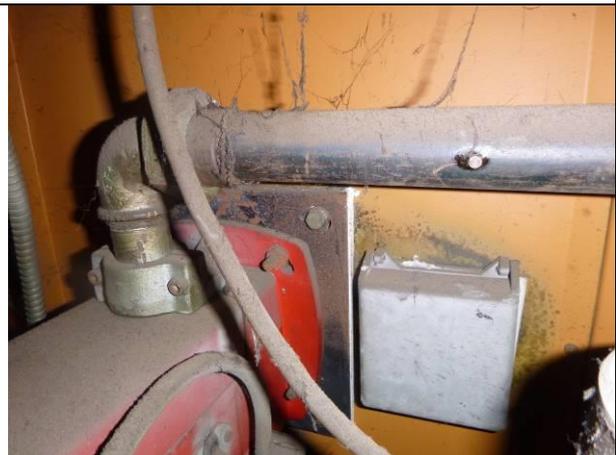
**Localisation:** Bloc Bas - Extraction des combles (côté Bressoux)  
Vieux joints rigides des brides du caisson (photos 16+17)

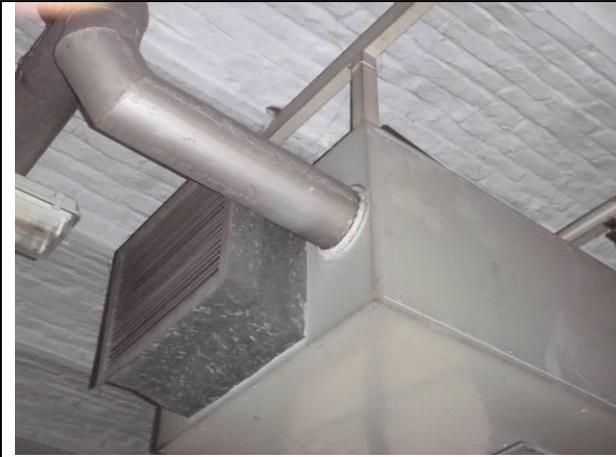
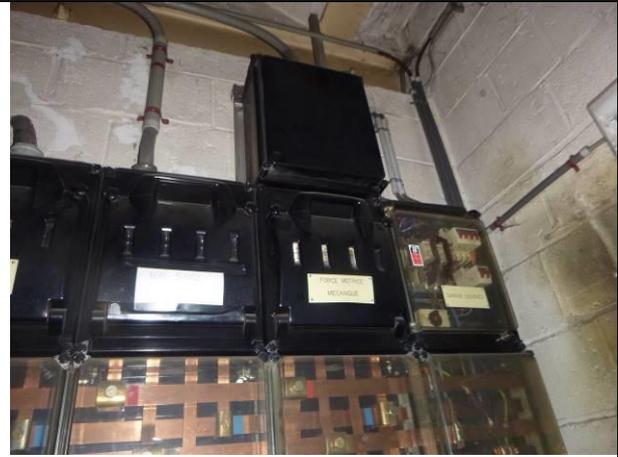
**Localisation:** Bloc Central (rez) - Local contre la transition (bloc Central-bloc Haut)  
Chaudière (au plafond) - Joints du brûleur et de la buse des fumées (photos 18+19)

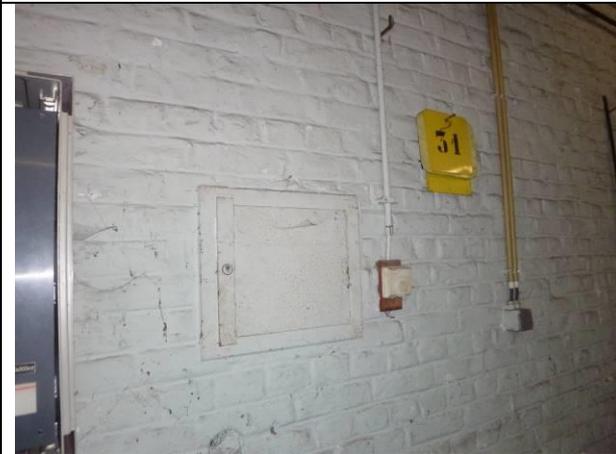
**Photo 20**

**Localisation:** Bloc Bas (ss) - Entrée de la cabine HT (photo 20)  
Fusibles couteaux des coffrets électriques
