**Listing des inventaires et rapports d'analyses d'échantillons
réalisés dans le bâtiment suivant :**

Numéro : 0 - 0530 - 00
Nom : COMPLEXE "TROU-LOUETTE"
Adresse : RUE TROU-LOUETTE, 27 - 4020

RAPPORT N° A.W.-139406.01.A.HT

INVENTAIRE AMIANTE

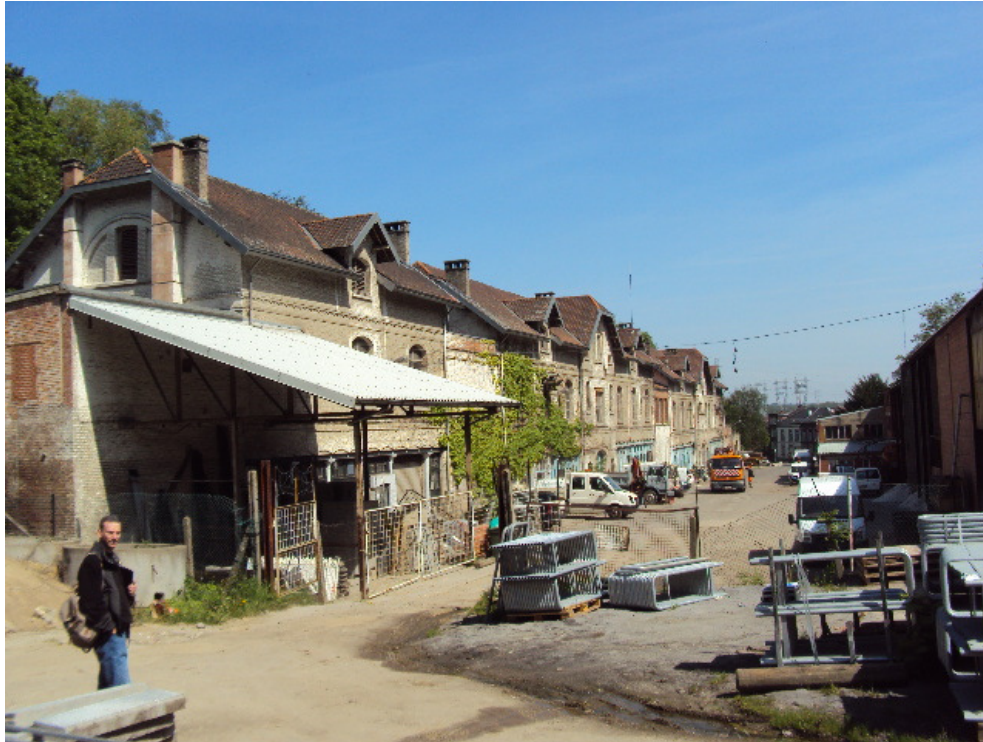
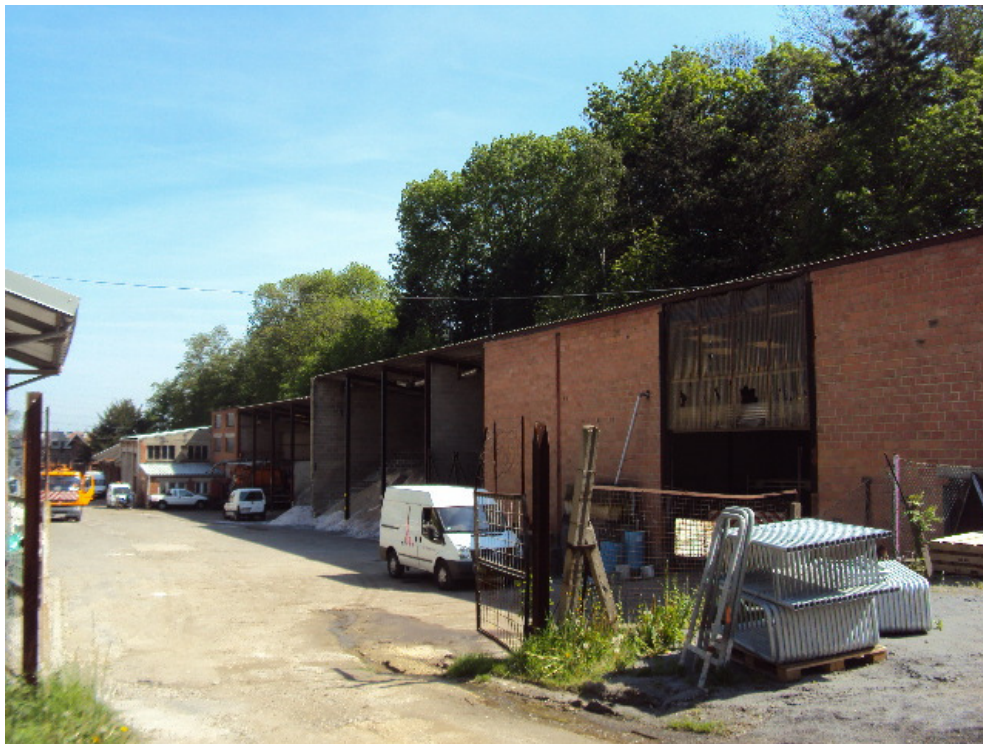
<input type="checkbox"/> Toutes les parties étaient accessibles <input checked="" type="checkbox"/> Toutes les parties n'étaient pas accessibles (voir feuilles d'inspection)	
Remarque(s) : /	
Photo n° : 20, 21

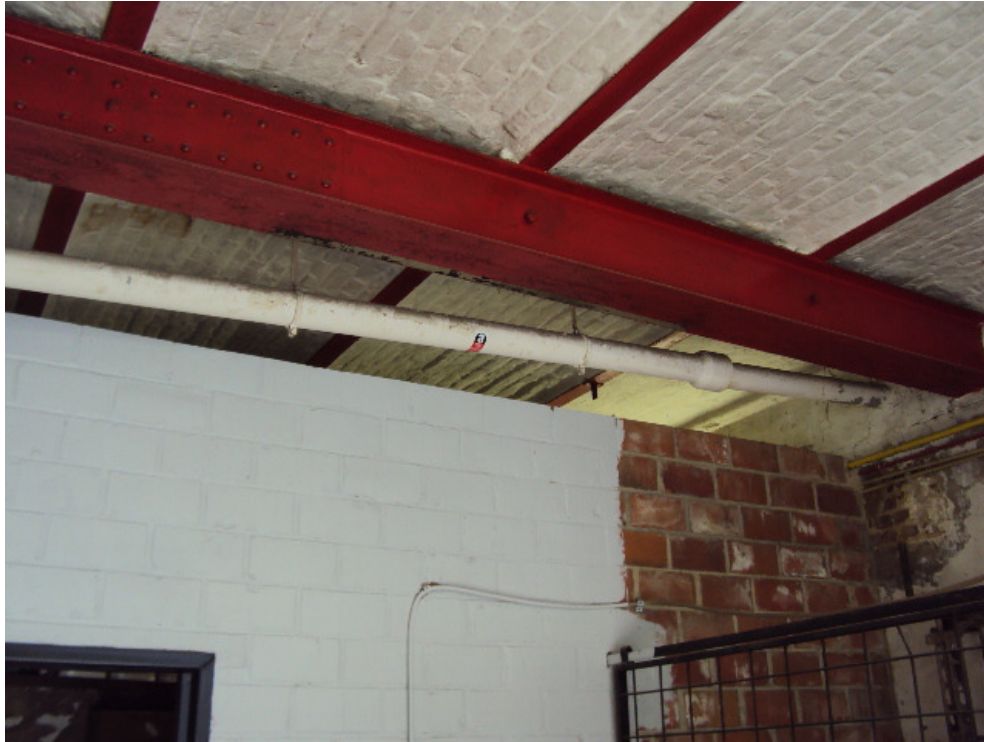
PHOTO N° 1

Bâtiment	Etage	Local	Type d'application	Ech. n°	Photo n°	Type amiante	Quantité estimée	Programme de gestion	Degré d'urgence
00531	0	26 – atelier	Conduit rond en fibrociment	/	1	Chrysotile	+/- 5/6 m	Inspection visuelle	Annuelle
	0	10- magasin	Tableau d'école en fibrociment	/	2	Chrysotile	1,5 m ²	Inspection visuelle	Annuelle
	0	10- magasin	Plaque en fibrociment type "Glascal" au-dessus de l'évier	/	3	Chrysotile	+/- 2 m ²	Inspection visuelle	Annuelle
00553	0	533 – garage	Bac à fleurs en fibrociment	/	4	Chrysotile	1	A évacuer	A +/-court terme
00531	+2	201 grenier	Joints aux raccords de la gaine d'extraction	1	5,6	Chrysotile	4	Inspection visuelle Remplacement	Annuelle Lors d'entretien
	+1	106-magasin	Conduit rond en fibrociment	/	22	Chrysotile	+/- 1,5 m	Inspection visuelle	Annuelle
	+2	207 grenier	Joint de brides type Klingerit d'extraction	3	11	Chrysotile	2	Inspection visuelle Remplacement	Annuelle Lors d'entretien

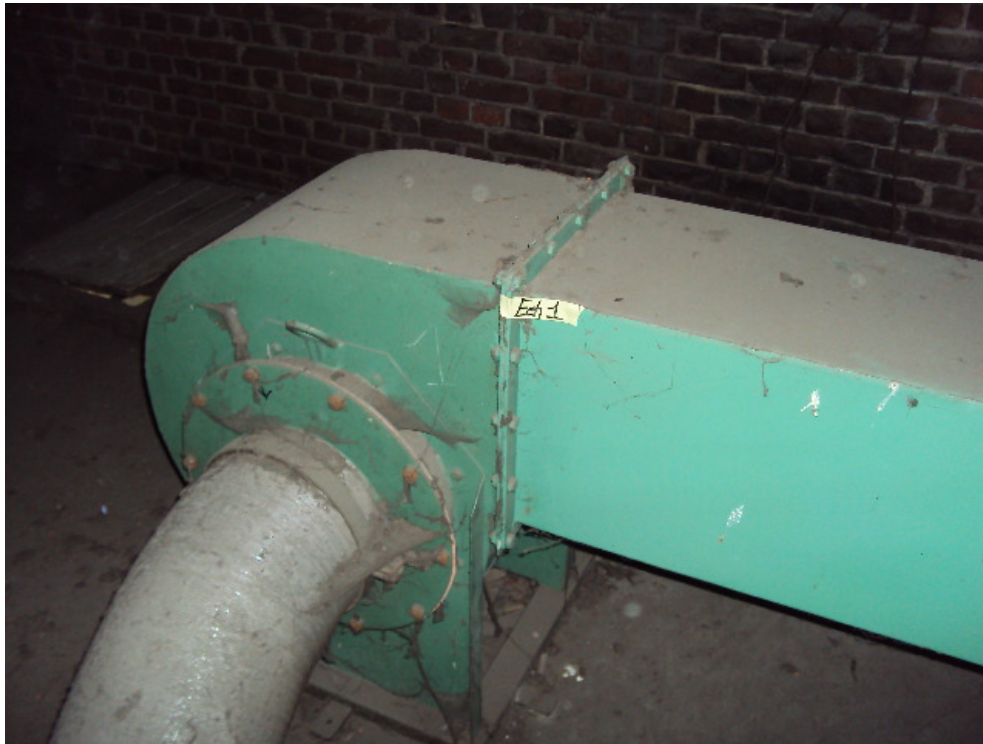
PHOTO N° 5

BATIMENT	ETAGE	LOCAL	REMARQUES	N° PHOTO
00531	0	1, 2, 3, 4, 5	Sol : béton Mur : béton, maçonnerie Plafond : béton	
	+1	101	Sol : dalles de béton Mur : maçonnerie Plafond : voussettes maçonnées	
	+1	103, 104	Sol : dalles de béton Mur : maçonnerie Plafond : voussettes maçonnées	
	+1	102	Sol : béton Mur : maçonnerie Plafond : béton	
	+2	201	Sol : béton Mur : maçonnerie Plafond : toiture avec structure en bois + tuiles 1 conduit d'extraction métallique avec 3 joints carré, 40 cm / 40 cm + 1 joint rond Ø 50 cm Pris Ech 1	5

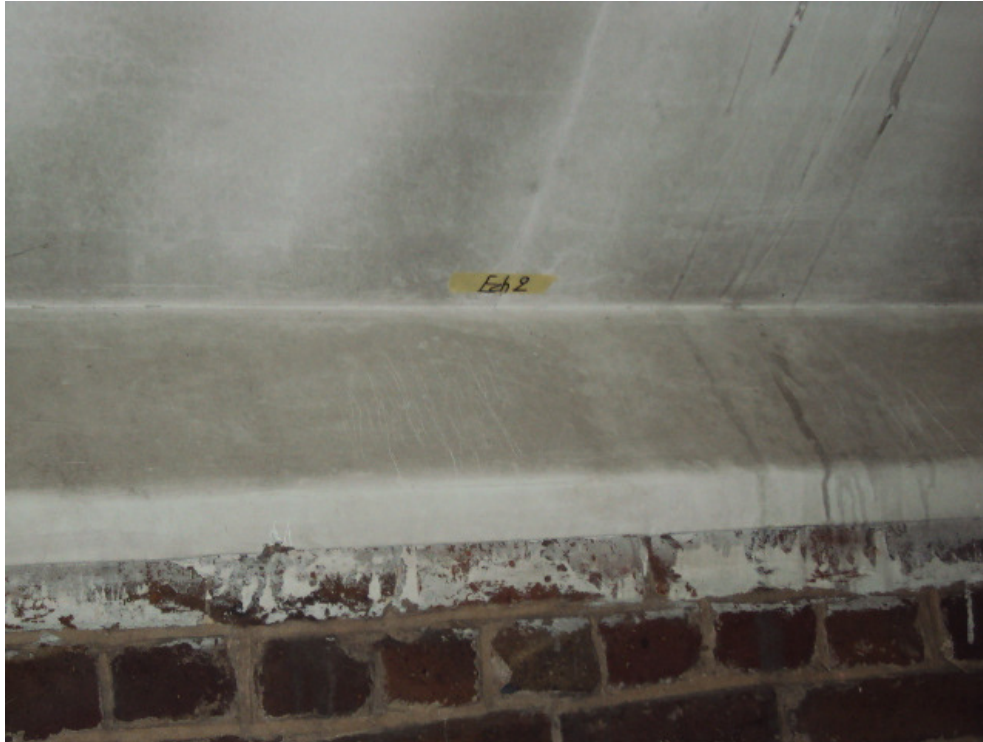
PHOTO N° 7

Bâtiment	Etage	Local	Type d'application	Ech. n°	Photo n°
00531	+2	207 grenier	Plaques de sous-toiture	1	7,8

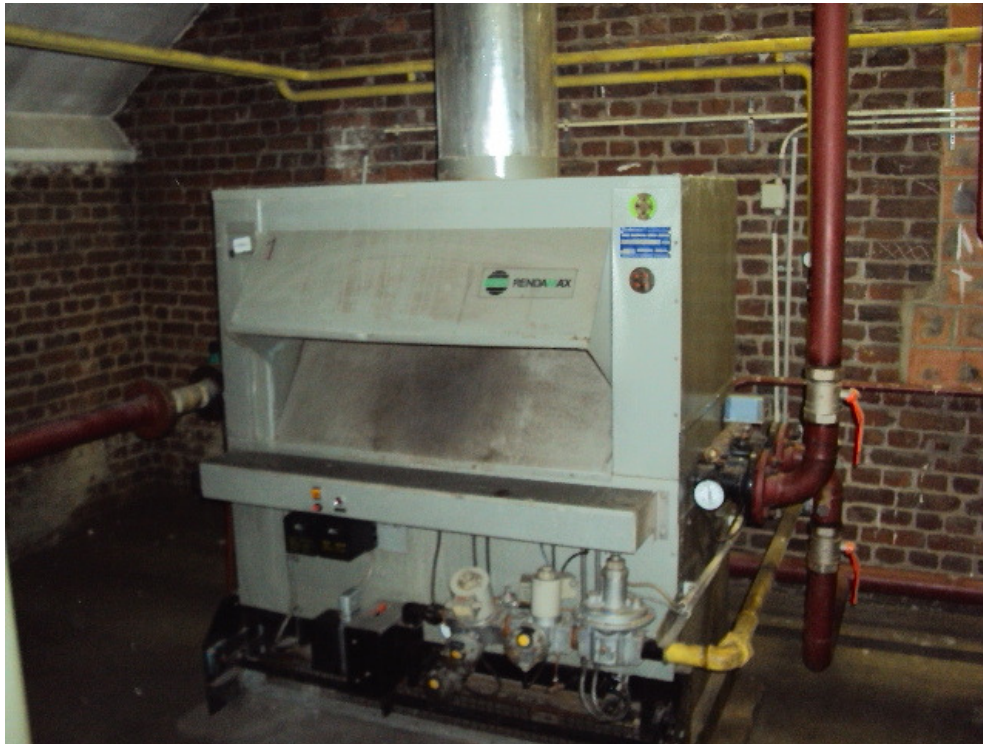
PHOTO N° 9

BATIMENT	ETAGE	LOCAL	REMARQUES	N° PHOTO
00531	+2	207 (suite)	<p>2 chaudières au gaz Rendamax à rampes, 1987, possibilité d'amiante à l'intérieur</p> <p>Tuyauteries isolées avec FMA sous PVC</p> <p>2 cuves isolées avec FMA sous coquille ALU</p> <p>Toutes les brides contiennent des joints en caoutchouc excepté 2 brides avec joint type Klingerit, pris Ech 3</p>	<p>9</p>

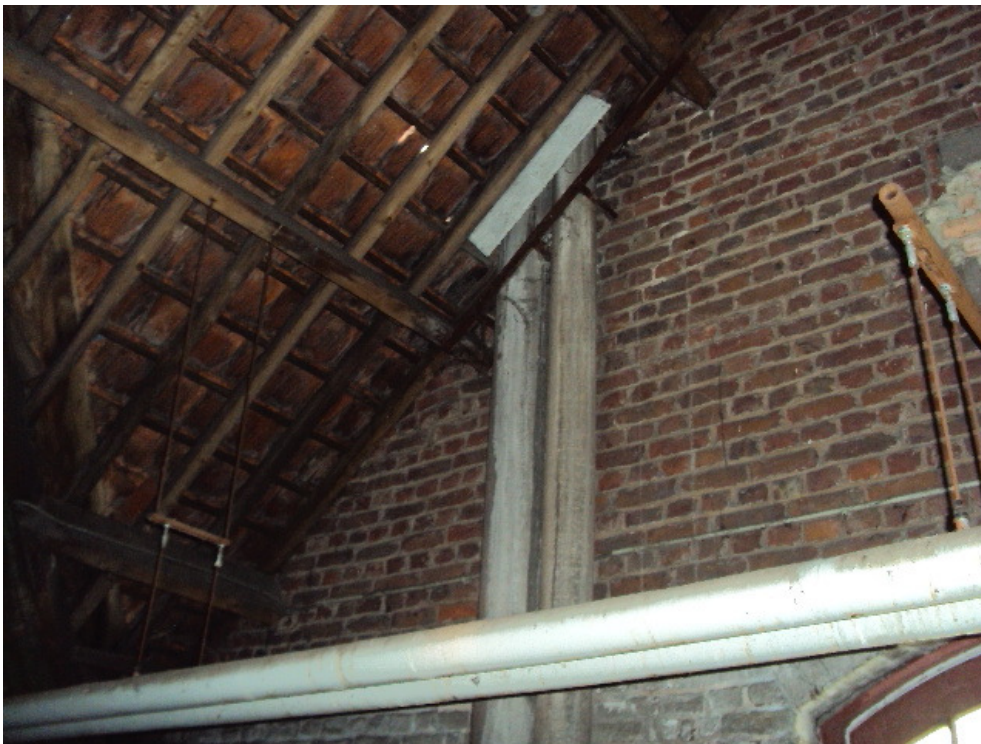
PHOTO N° 12

+2	209 grenier	Conduits ronds en fibrociment	/	12	Chrysotile	2 x +/- 4m	Inspection visuelle	Annuelle
	+2	209 grenier	Plaque de fibrociment (dégradé) sur plaque de bois	/	14	Chrysotile	2 m ²	A évacuer et sol à dépoussiérer	A court terme
	+2	210 grenier	Fmorceaux de plaques de fibrociment au sol	/	13	Chrysotile	+/- 2/3 m ²	A évacuer et sol à dépoussiérer	A court terme
	+2	Toiture	Conduits ronds en fibrociment de cheminée	/	15	Chrysotile	2 x +/-1m	Inspection visuelle	Annuelle
00531		Toiture	Plaques ondulées de fibrociment	/	16	Chrysotile	+/- 70 m ²	Inspection visuelle	Annuelle
Entretien véhicules		Toiture	Plaques ondulées de fibrociment	/	17	Chrysotile	+/- 85 m ²	Inspection visuelle	Annuelle
00535/00536		Toiture	Plaques ondulées de fibrociment	/	18,19	Chrysotile	+/- 600 m ²	Inspection visuelle	Annuelle

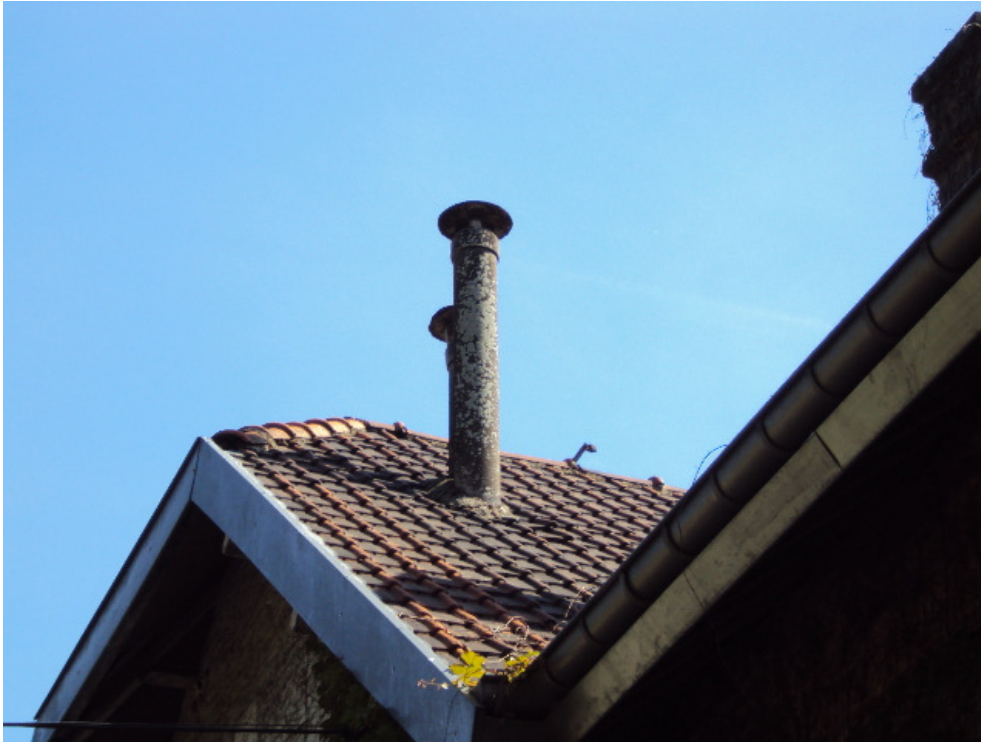
PHOTO N° 15

BATIMENT	ETAGE	LOCAL	REMARQUES	N° PHOTO
00531	+1	119	Sol : dalles de béton Mur : maçonnerie Plafond : voussettes maçonnées	
	+1	120	Sol : béton Mur : maçonnerie Faux plafond : tôles Plafond : panneaux en bois	
	+1	121	Sol : dalles de béton Mur : maçonnerie Plafond : voussettes maçonnées	
	+1	122	Sol : béton Mur : maçonnerie Plafond : voussettes maçonnées	
	+1	124	Sol : carrelage Mur : maçonnerie Plafond : voussettes maçonnées	
	+1	123	Sol : béton Mur : maçonnerie Plafond : béton	
	+1	125	Sol : carrelage Mur : maçonnerie Plafond : sous-toiture avec structure en bois	
	+2	213	Sol : carrelage Mur : maçonnerie Plafond : sous-toiture avec structure en bois	
	+2	212	Sol : béton Mur : maçonnerie Plafond : toiture avec structure en bois + tuiles	
	Ext.	Façades et pignons	/	
	Ext.	Toiture	Tuiles ou plate 2 conduits ronds en FC	15

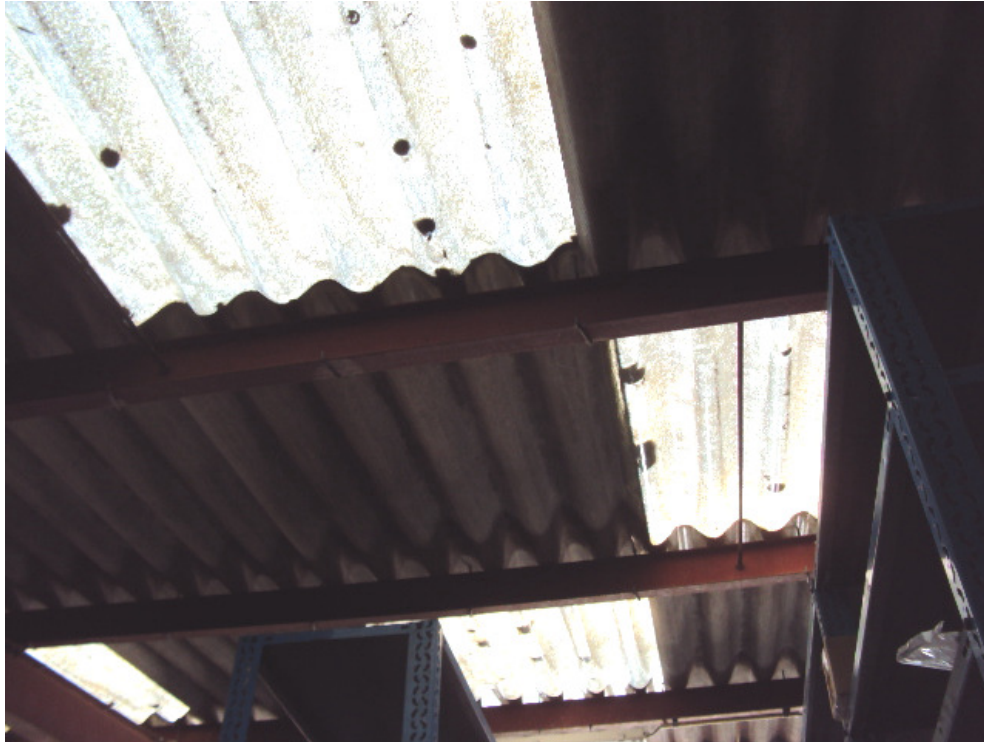
PHOTO N° 17

BATIMENT	ETAGE	LOCAL	REMARQUES	N° PHOTO
00532	0	532	Sol : pavé Mur : maçonnerie Plafond : toiture avec structure en bois + tuiles ou profilés métal	
Entretien véhicule	0	Atelier entretien	Sol : béton Mur : maçonnerie Plafond : sous-toiture en plaques métal peintes Toiture : profilé métallique	
	0	Bureaux garage	Sol : linoléum Mur : papier fibres de verre Plafond : plafonnage	
	0	Sanitaire garage	Sol : carrelage Mur : carrelage, plafonnage Plafond : plafonnage	
	0	Réserve garage	Sol : béton Mur : maçonnerie Faux plafond : gyproc Plafond : pas accès	
	+1	Grenier réserve garage	Sol : plancher en bois Mur : maçonnerie Plafond : structure métallique + ondulés FC, ± 85 m ² , et ondulé plastique	17
